**DIAGNOSTIKA VYBRANÉ MOSTNÍ KONSTRUKCE**

DIAGNOSTICS OF REINFORCED CONCRETE BRIDGE

**DIPLOMOVÁ PRÁCE**

Diplomová práca sa zaoberá diagnostikou vybraného železobetonového trámového mostu v obci Luhačovice. V rámci tejto práce sú tiež popísané jednotlivé diagnostické metódy a nástroje používané pri diagnostike mostných konštrukcií. Cieľom diagnostiky predmetnej mostnej konštrukcie je teda stanoviť aktuálny stav mostu, ktorý spočíva najmä v overení skutočnej skladby vozovky, stanovení fyzikálno - mechanických vlastností použitého betónu (pevnosť, hĺbka karbonatácie) a vo vybraných prvkoch mostnej konštrukcie zistiť typ, počet a polohu ohybovej či šmykovej výztuže. Na základe vyhodnotenia laboratórnych skúšok je vykonaný statický prepočet vybranej časti mostnej konštrukcie. Finálnym vyhodnotením je zistenie zaťažiteľnosti s následným návrhom nevyhnutných a doporučených opatrení pre zachovanie či zlepšenie funkčnosti mostnej konštrukcie.

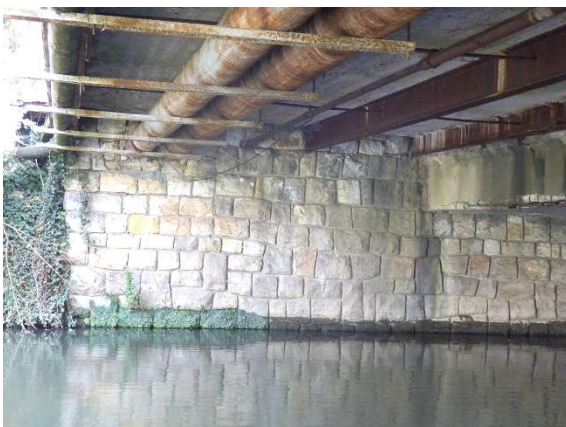
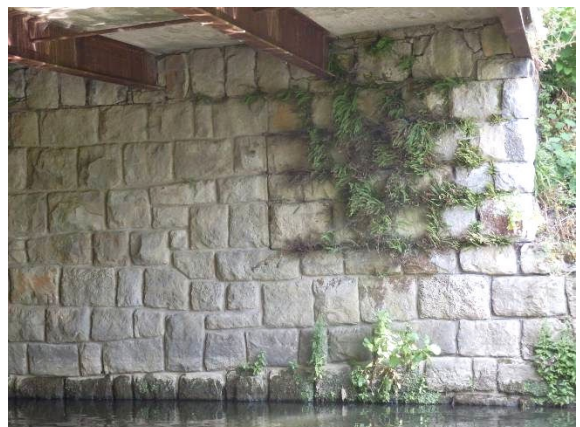
V opore OP1 na pravej strane v mieste rozšírenia opory je priebežná zvislá trhlinka. Murivo opôr je v úrovni stálej hladiny a na okraji OP1 vľavo i vpravo pokryté žabincom a zarastá trávou.

*Obr. 28 Pohľad na pravú a ľavú stranu OP1 [20]*

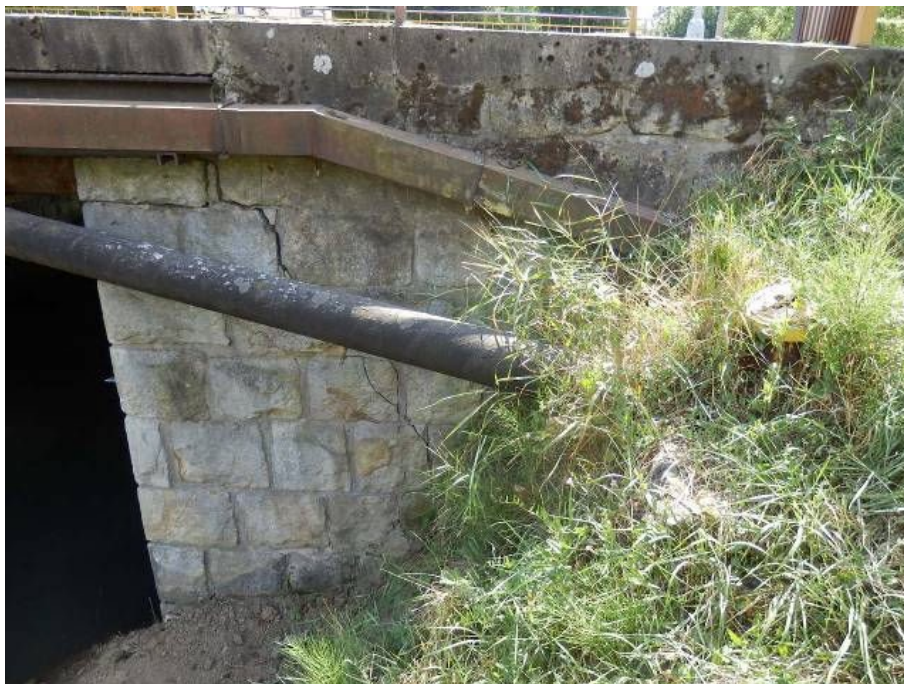
Krídla sú rovnako ako opory z masívnych kamenných pieskovcových kvádrov a sú vedené rovnobežne s osou prevádzanej komunikácie. Krídlo K2P (pravé krídlo OP2 - na vtoku) je postihnuté šikmou prasklinou, ktorá z väčšej časti vedie po spárach medzi kameňmi ale miestami i skrz. Šírka praskliny v úrovni terénu je 6 mm, v úrovni úložného prahu 14 mm.

*Obr. 29 Prasklina v krídle K2P [20]*

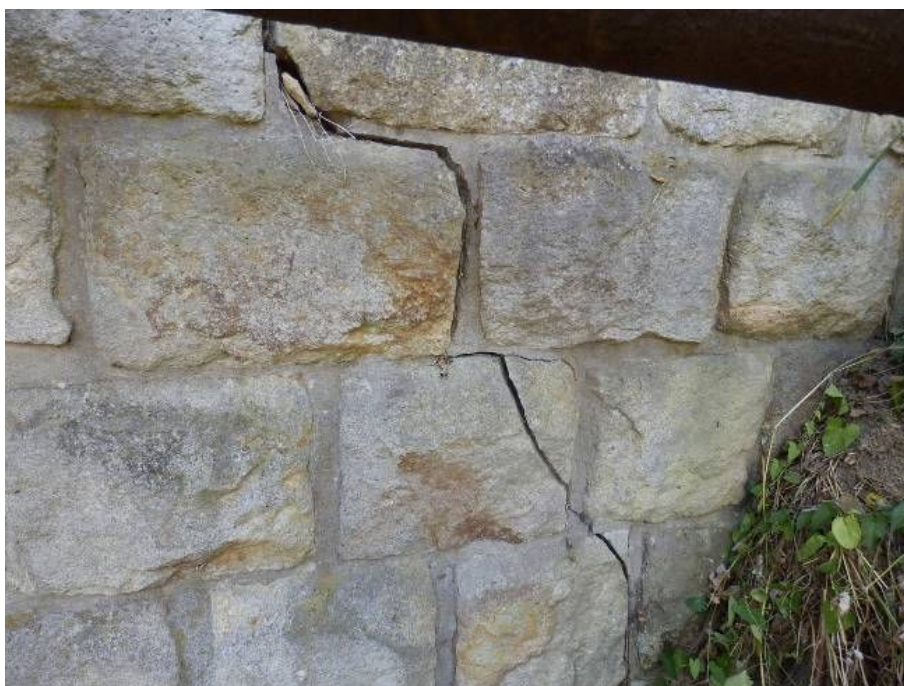
*Obr. 30 Detailný pohľad na prasklinu v krídle K2P [20]*

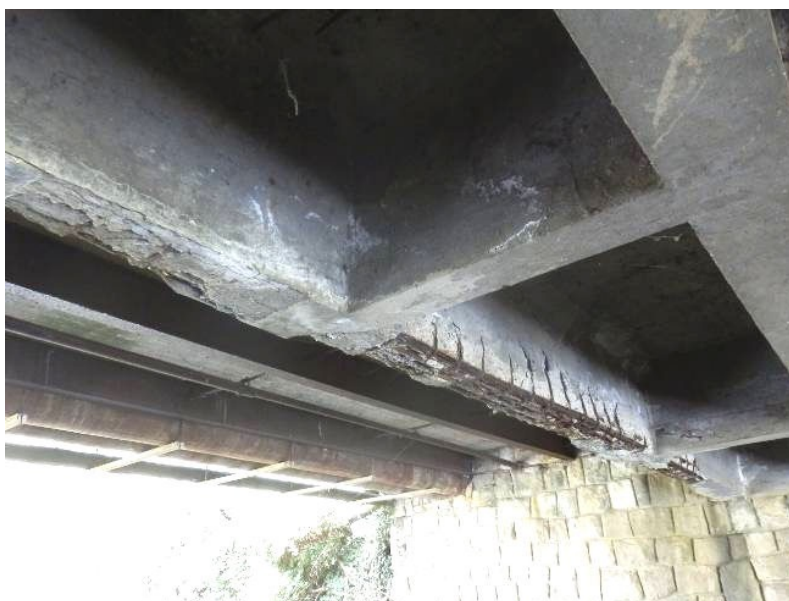
Z dôvodu neutesnených spár medzi trámovou NK a rozšírením trpí konštrukcia zatekaním, čo zapríčiňuje poškodenie krajných trávov a ríms. Výrazným poškodením trpí najmä krajný trám na pravej (vtokovej) strane. Tu je beton na spodnej strane trávu rozpadnutý do hĺbky 50 až 100 mm takmer po celej dĺžke trávu a odhalená zkorodovaná výstuž už nespôsobí s betónom viz obrázky.

Obr. 31 Poškodenie krajného pravého trávu [20]

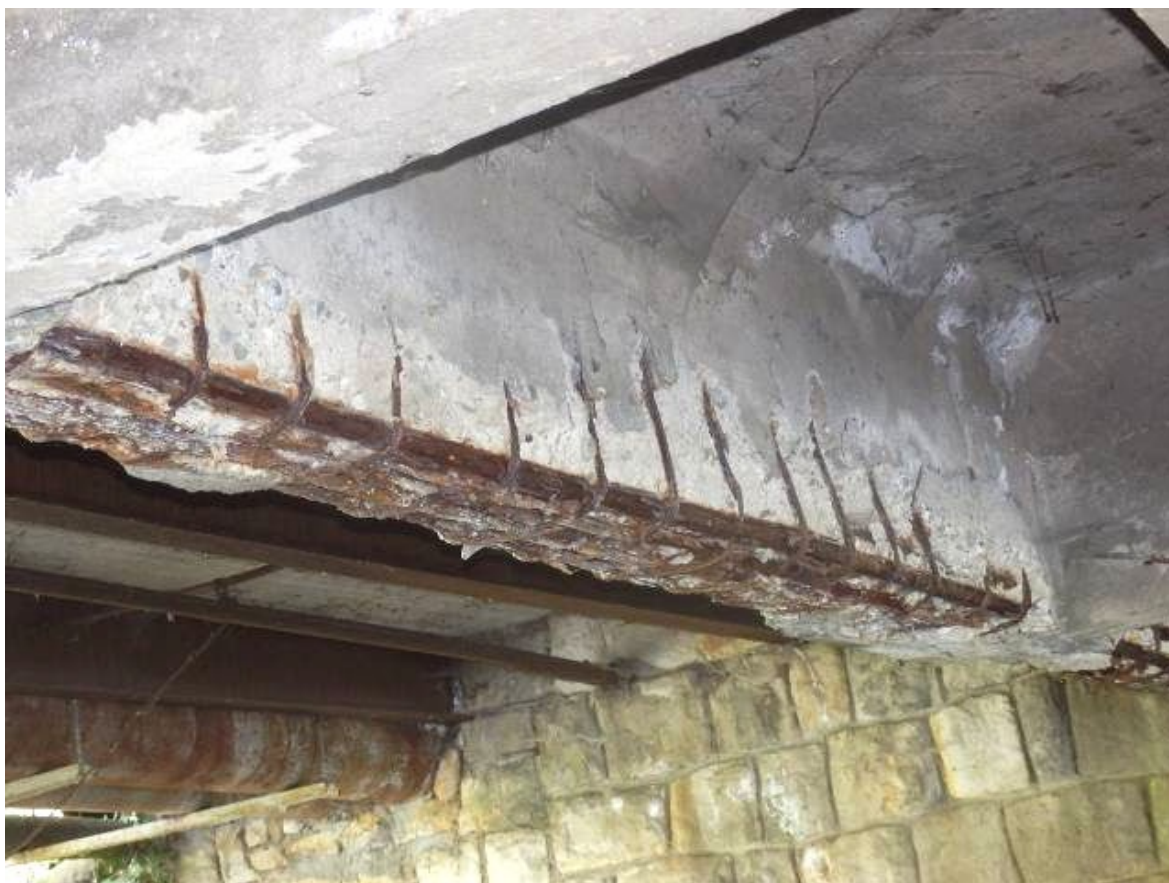
*Obr. 32 Poškodený pravý krajný trám v strednej časti NK [20]*

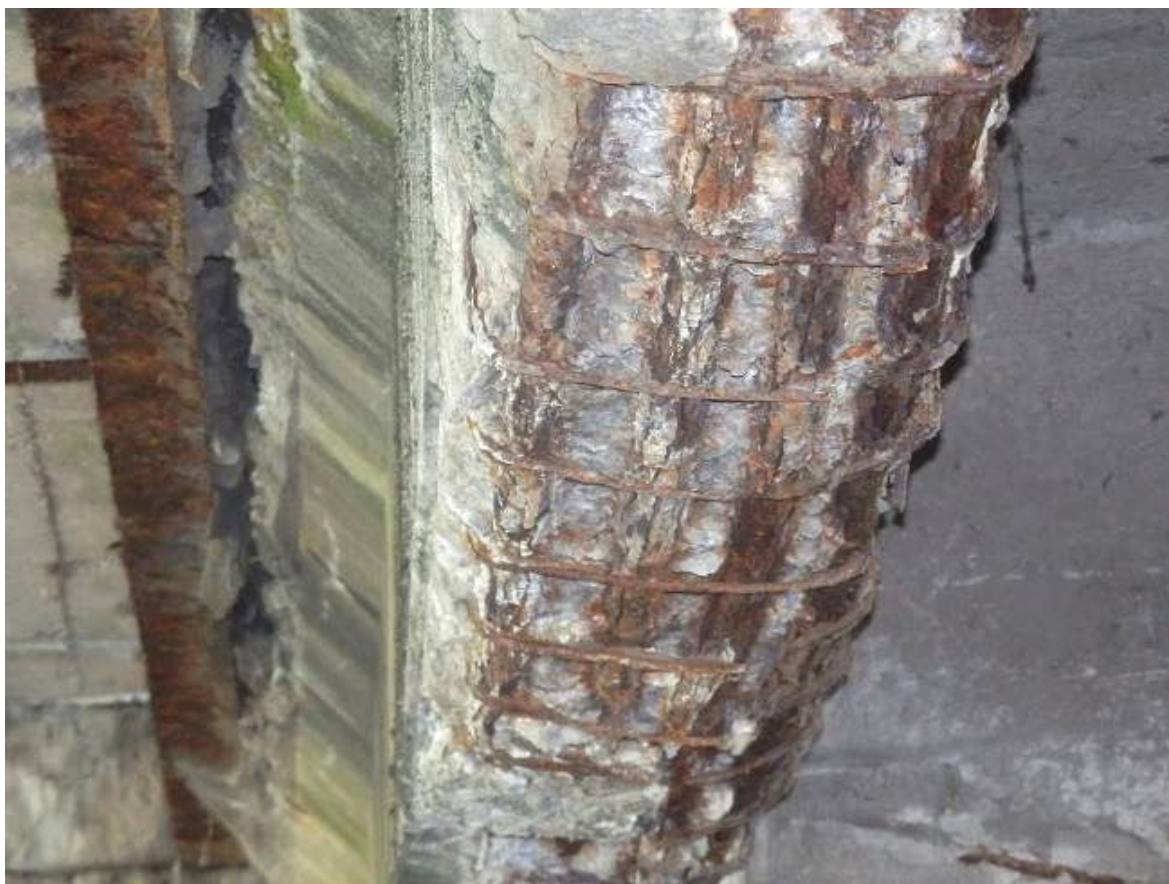
*Obr. 33 Detail na rozpad spodnej strany trámu a zoslabenie výstuže [20]*

Veľký vplyv na zhoršovanie stavu nosnej konštrukcie má absencia krycích vrstiev betónu na krajných nosných trávach. Takto odkrytá ocelová výztuž je priamo vystavená klimatickým podmienkam (zrážky, striedanie teplôt atď.) vrátane vody a solí. Svoj podiel na rýchlu degradáciu betónu a opadávanie krycích vrstiev má tiež zaťaženie od dopravy, ktorá vzhľadom k blízkemu nádražiu je veľmi intenzívna. V dôsledku všetkých týchto vplyvujúcich okolností dochádza k veľmi významnej korozii s výrazným oslabením priemeru pôvodných výztuží (na

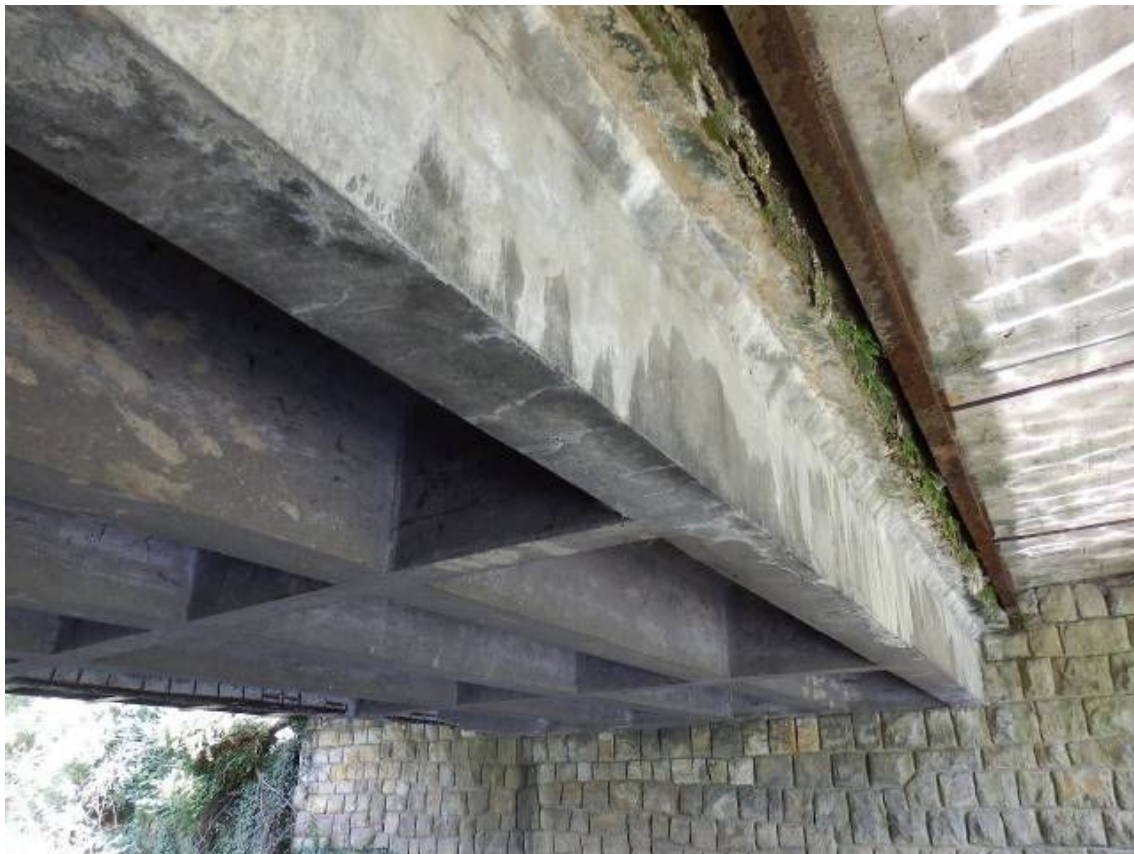
Menším rozsahom poškodenia trpí krajný trám na ľavej (výtokovej) strane, kde sú len trhliny, omietka i beton je zatiaľ zachovaný viz obr.34. Problému zatekania je vystavená aj oblasť okolo starých odvodňovačov na podhláde mostovky, kde poškodená plocha je približne 0,5 x 0,5 m (opadávanie betonu do 50 mm, dochádza ku korózii výstuže) viz obr. 35. Vnútorne trámy a vnútorné pole mostovky sú inak bez výraznejších porúch (viz obr. 35), stav odpovedá roku výstavby 1933.

Obr. 34 Krajný ľavý trám [20]

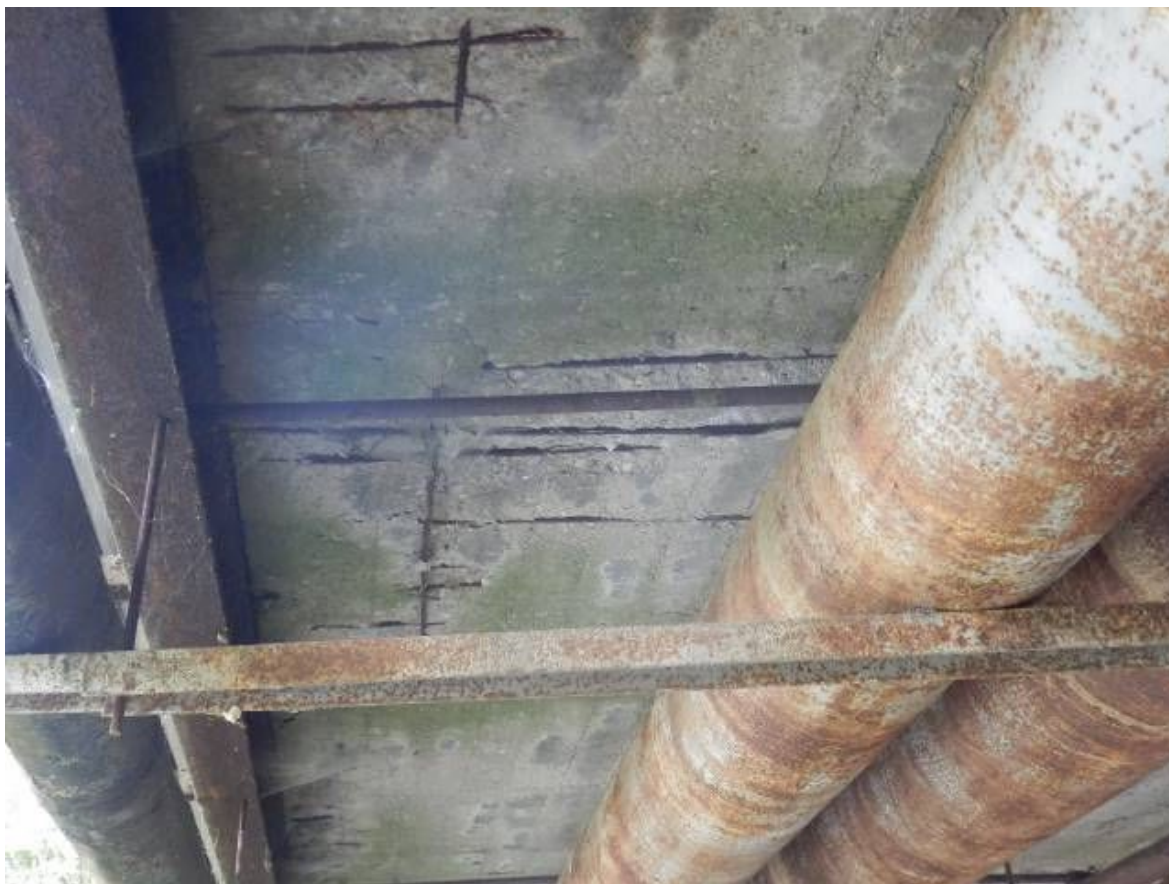
Na ľavej i pravej strane je konštrukcia rozšírená, kde šírka nosnej konštrukcie pod chodníkmi je na ľavej strane 4,7 m a na pravej strane 4,92 m. U tohto rozšírenia je NK zložená zo štyroch ocelových I nosníkov, ktoré sú zamurované do opôr. Na týchto nosníkoch je nadbetonovaná monolitická železobetónová mostovková deska, ktorou však presakuje voda a spôsobuje tak poškodenie ŽB desky i ocelových nosníkov. Tento jav je spôsobený nedostatočným alebo žiadnym systémom izolácie. Výztuž mostovky má nedostatočné krytie betónom a približne na 1/5 plochy krytia opadáva, miestami je až odhalená korodujúca výztuž viz obr. 36.

Obr. 36 Priesaky na podhlade a opadnuté krytie výztuže mostovky [20]

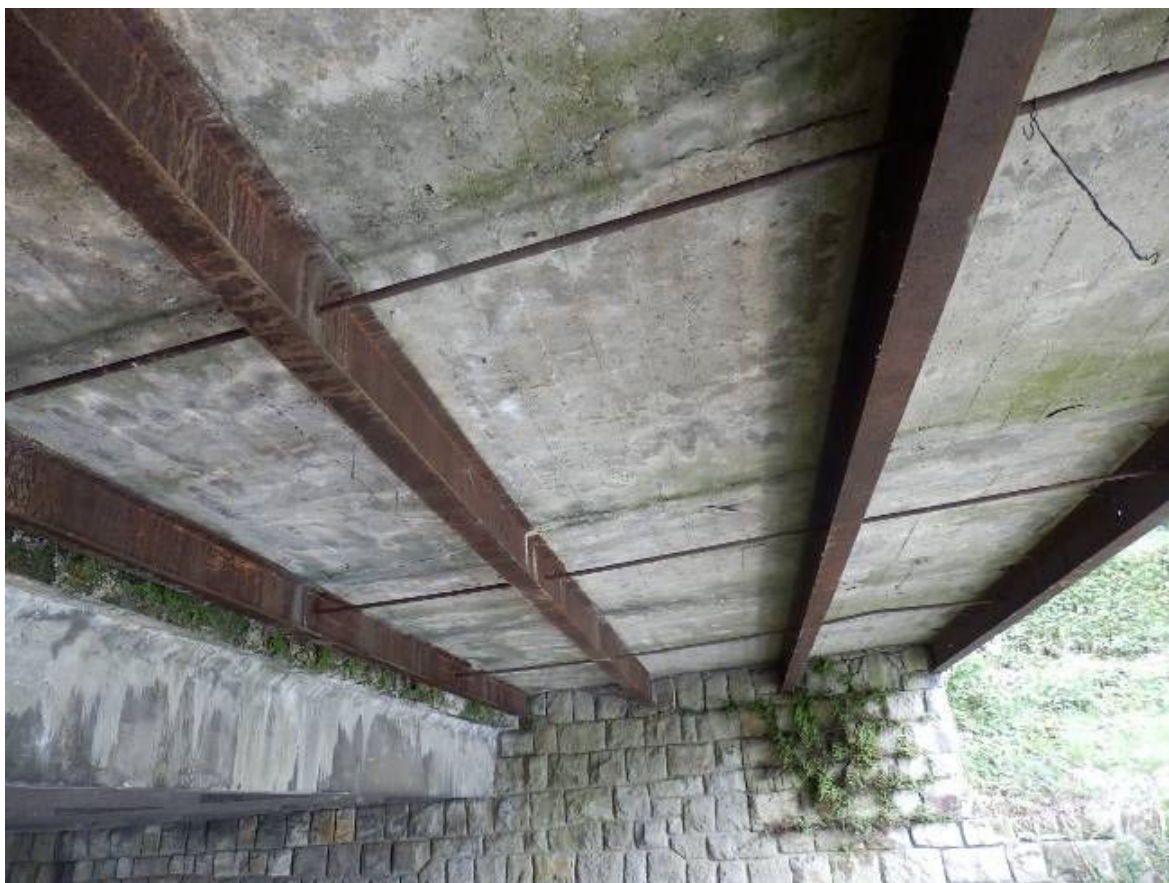
Na ľavej strane sú použité tri ocelové nosníky profilu I300 a jeden profil I320, na pravej strane sú dva ocelové nosníky profilu I280 a dva profily I300. Nosníky sú napadnuté celoplošnou koróziou, kde krajné nosníky u trámovej NK vykazujú vyšší stupeň korózie a nosník na pravej strane sa až rozpadá. Ocelové nosníky sú naprieč spojené tiahkami viz obr. 37.

Obr. 37 Korózia ocelových nosníkov a priesaky na mostovke na ľavej strane [20]

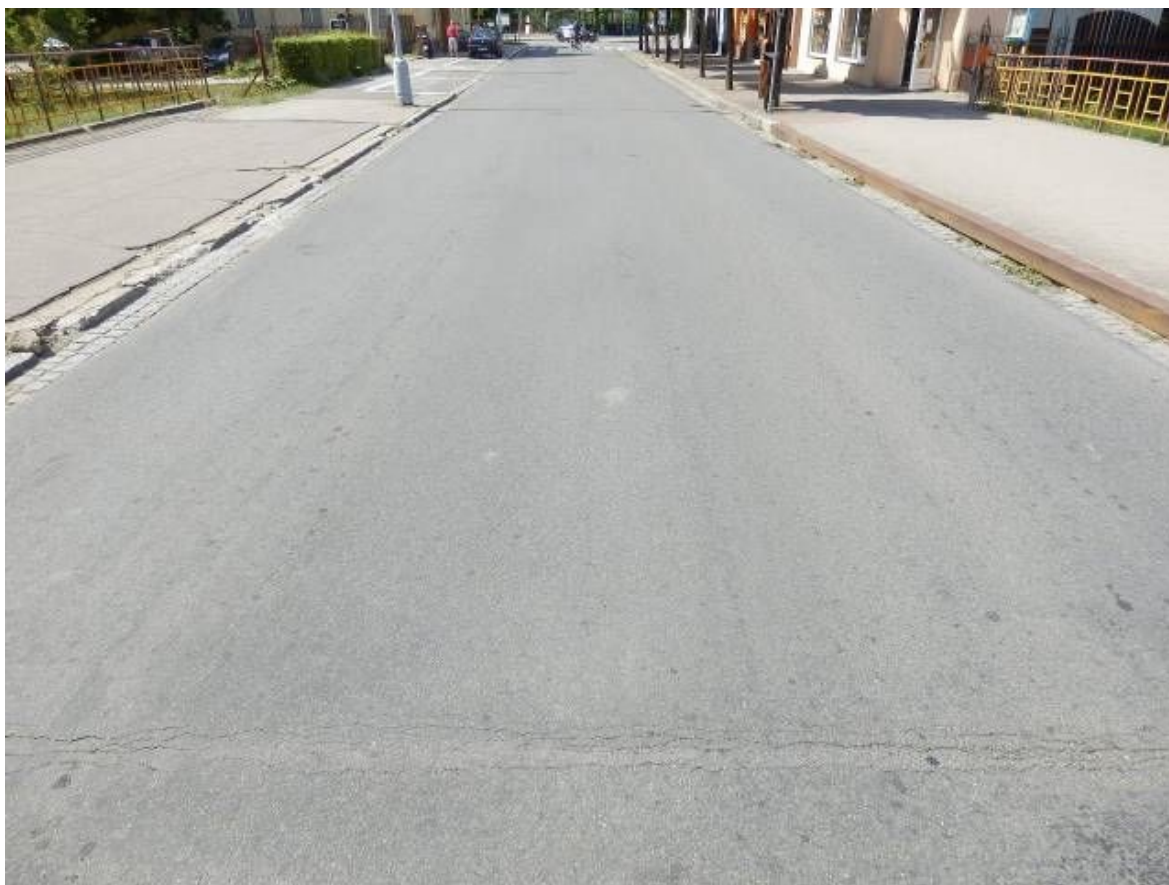
Konštrukcia vozovky o šírke cca 6,5 m je netuhá. Povrch komunikácie je živičný a v obidvoch jazdných pruhoch vozovky sú vyjazdené koľaje. Nad koncami nosnej konštrukcie v oblasti koncov krídiel sa vo vozovke vyskytujú priečne trhliny viz obr. 40. Izolačný systém pôvodnej trámovej konštrukcie je vanový a doteraz funkčný. Izolácia rozšírených častí sa javila ako nedostatočná alebo nebola vôbec realizovaná.

Obr. 40 Pohľad na vozovku a trhliny nad koncom NK [20]

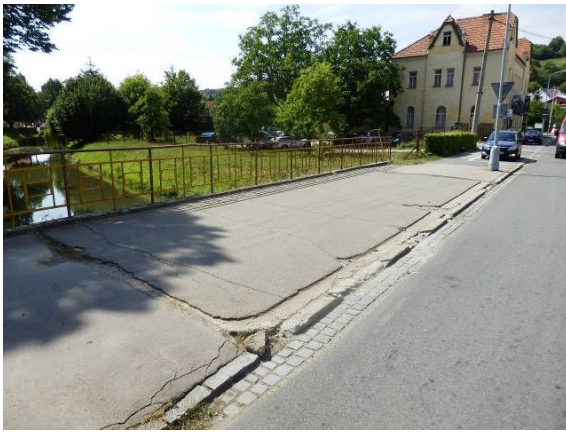
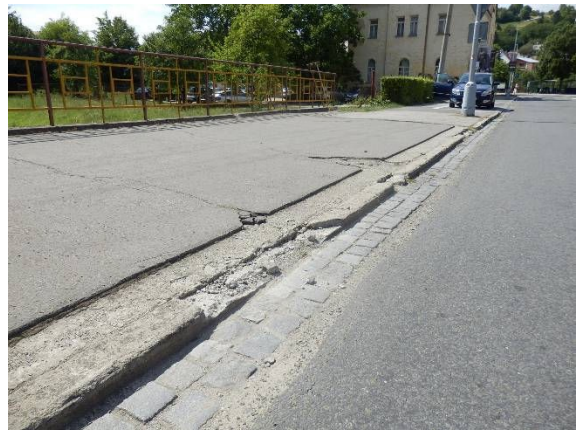
Monolitický betonový obrubník na ľavej strane, ktorý je nadbetonovaný na rímse trámového mostu sa rozpadá na cca 2/3 dĺžky viz obrázky nižšie. Rímsa na ktorej je tento obrubník uložený vykazuje tiež výrazné známky rozpadnutia a vzniká otvor skrz približnej šírky 0,10 m a dĺžky 1,70 m viz obrázky nižšie. Hrozí nebezpečenstvo prepadnutia kola vozidla.

Obr. 41 Rozpad obruby na ľavej strane mostu [20]

Rozpadnutý monolitický betonový obrubník na **ľavej strane**, ktorý je uložený (nadbetonovaný) na rozpadajúcej sa rímse trámového mostu - na niektorých miestach vzniká až otvor skrz. Vedľa ocelového obrubníku na **pravej strane** vozovky je prípad podobný, kde sú dva pásy kamenných kociek uložené na rímse trámového mostu, ktorá vplyvom zatekania degraduje a rozpadá sa. Následkom čoho sa na niekoľkých miestach kamenné kocky prepadajú pretože rímša už neplní funkciu opory. V týchto najviac poškodených miestach hrozí nebezpečenstvo prepadnutia kola vozidla.

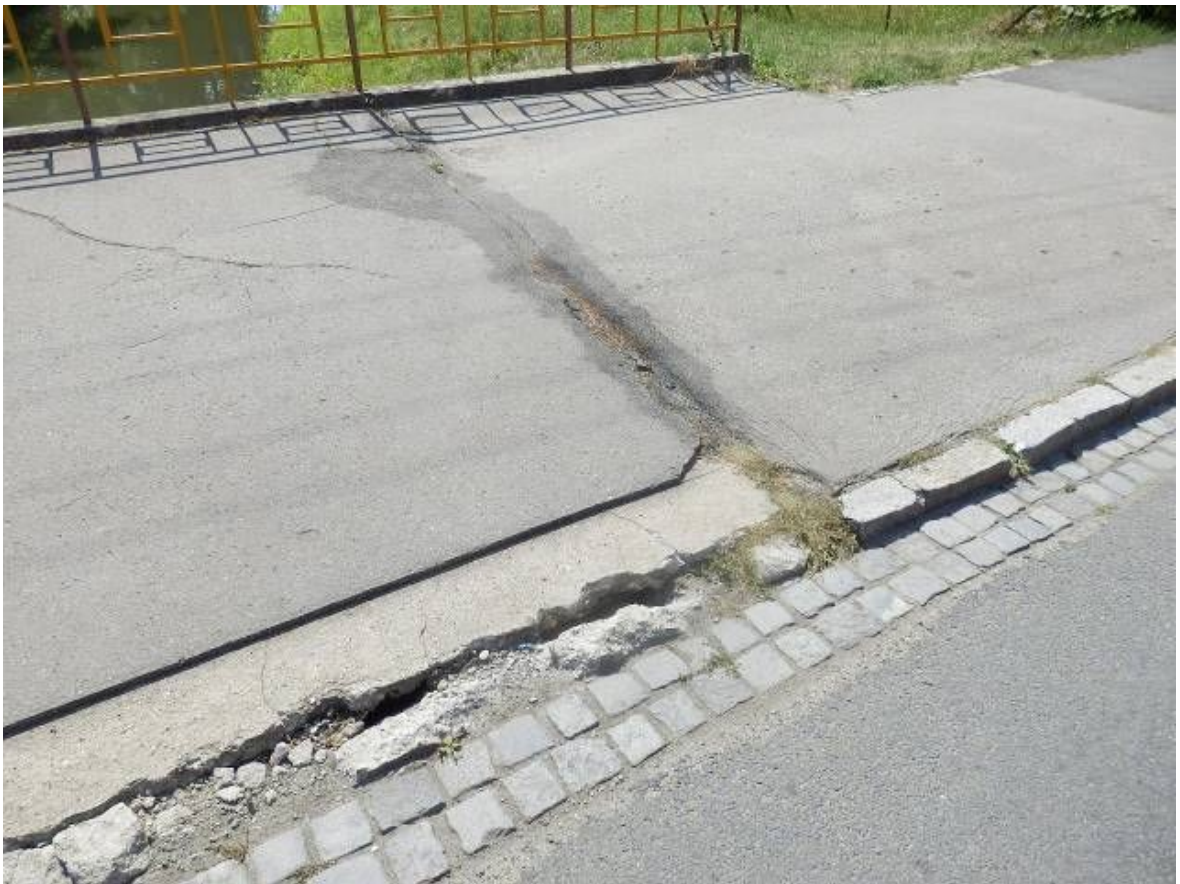
Obr. 42 Pohľad zhora na rozpad obruby a na otvor skrz [20]

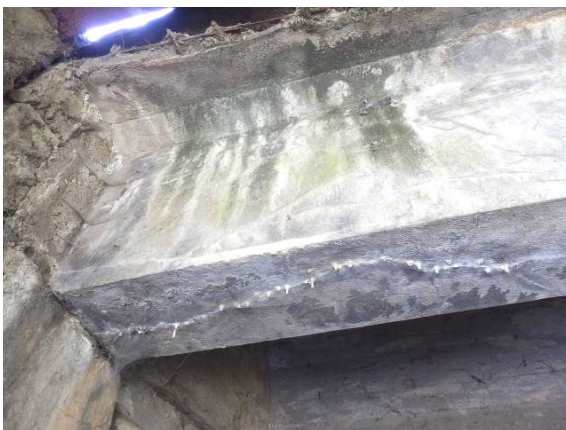
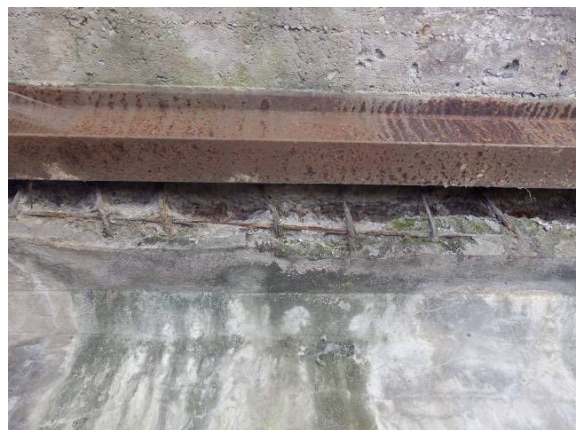
Obr. 43 Pohľad na otvor skrz a rozpad rímky zo spodnej strany [20]

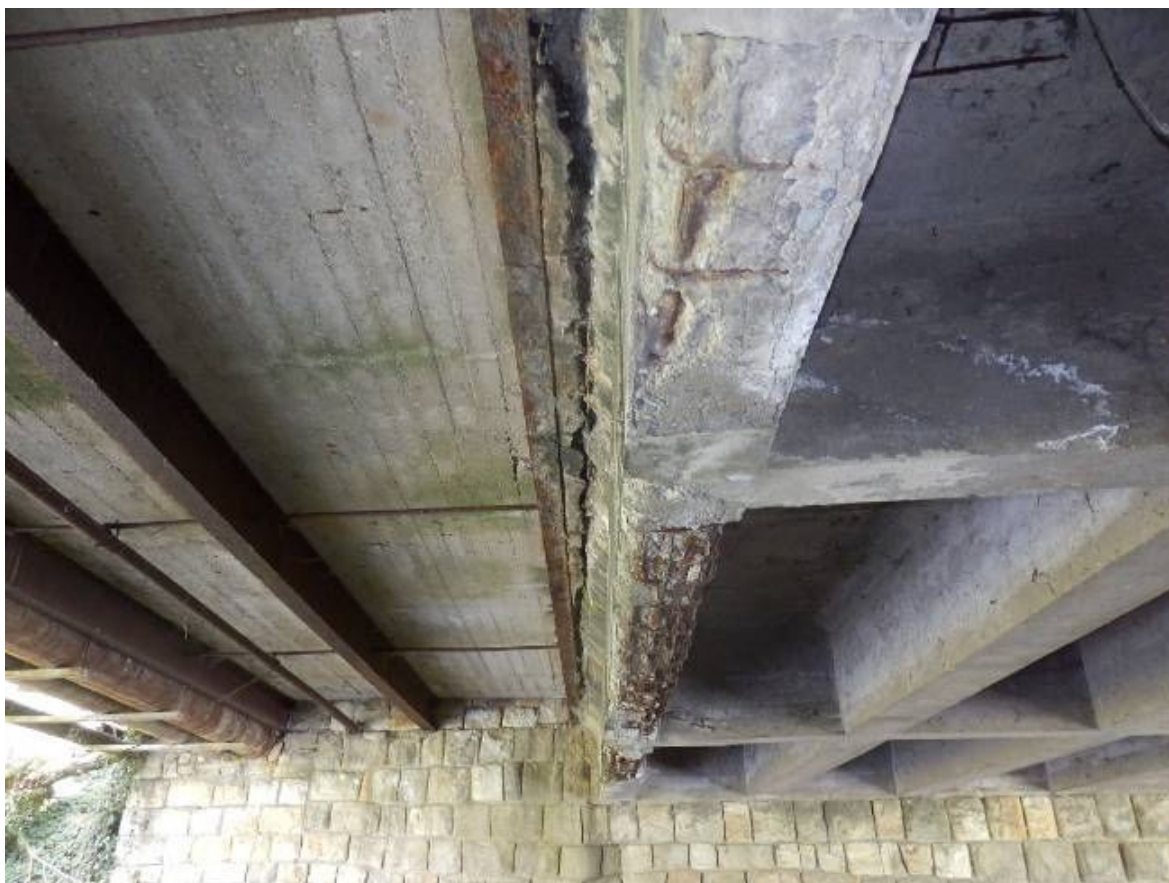
Vedľa ocelového obrubníku na pravej strane vozovky sú dva pásy kamenných riadkov viz obr. 42. Tieto kamenné kocky sú uložené na rímse trámového mostu, ktorá vplyvom zatekania degraduje a rozpadá sa viz obr. 44. Následkom čoho na niekoľkých miestach kamenné kocky prepadajú pretože rímša už neplní funkciu opory viz obrázky nižšie. V týchto najviac poškodených miestach hrozí nebezpečenstvo prepadnutia kola vozidla.

Obr. 44 Pohľad na rozpadajúcu sa rímšu na pravej strane [20]

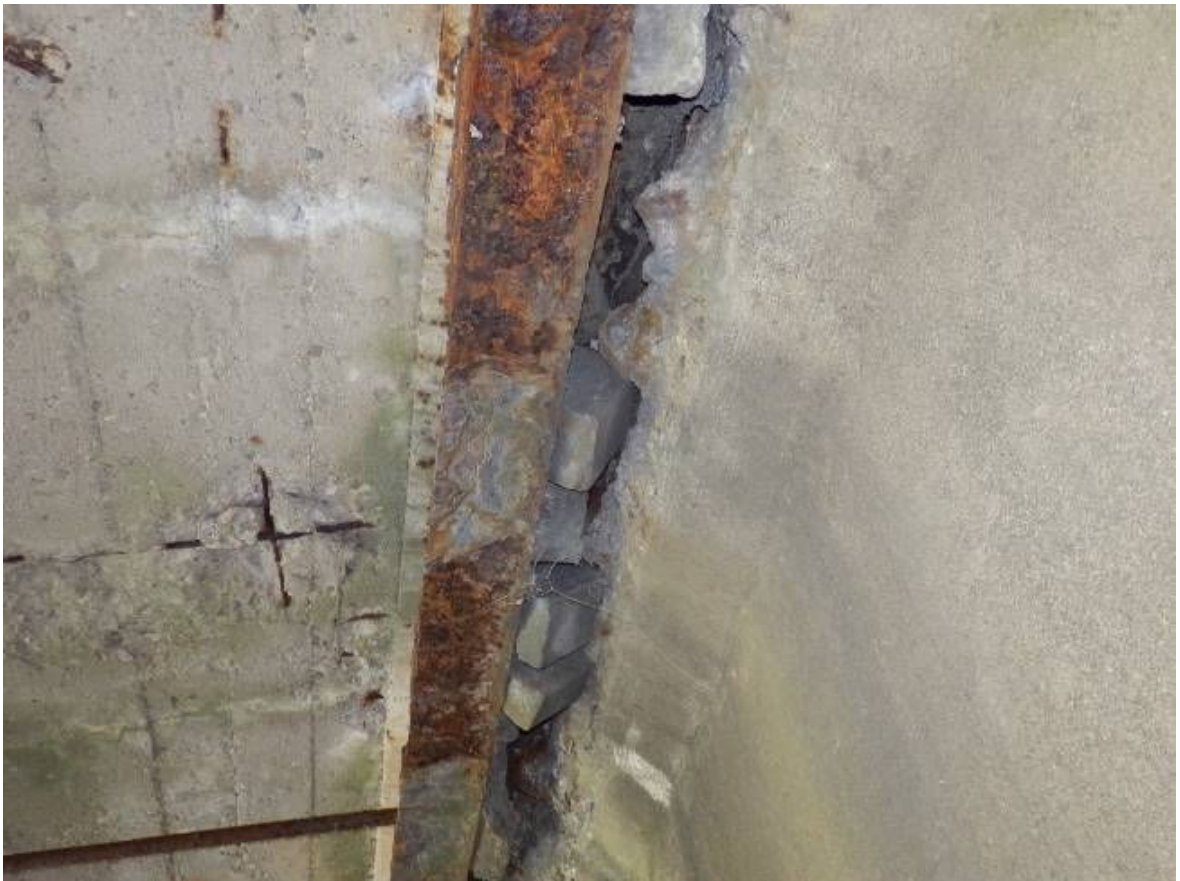
Obr. 46 Detail na prepádajúce sa kostky [20]

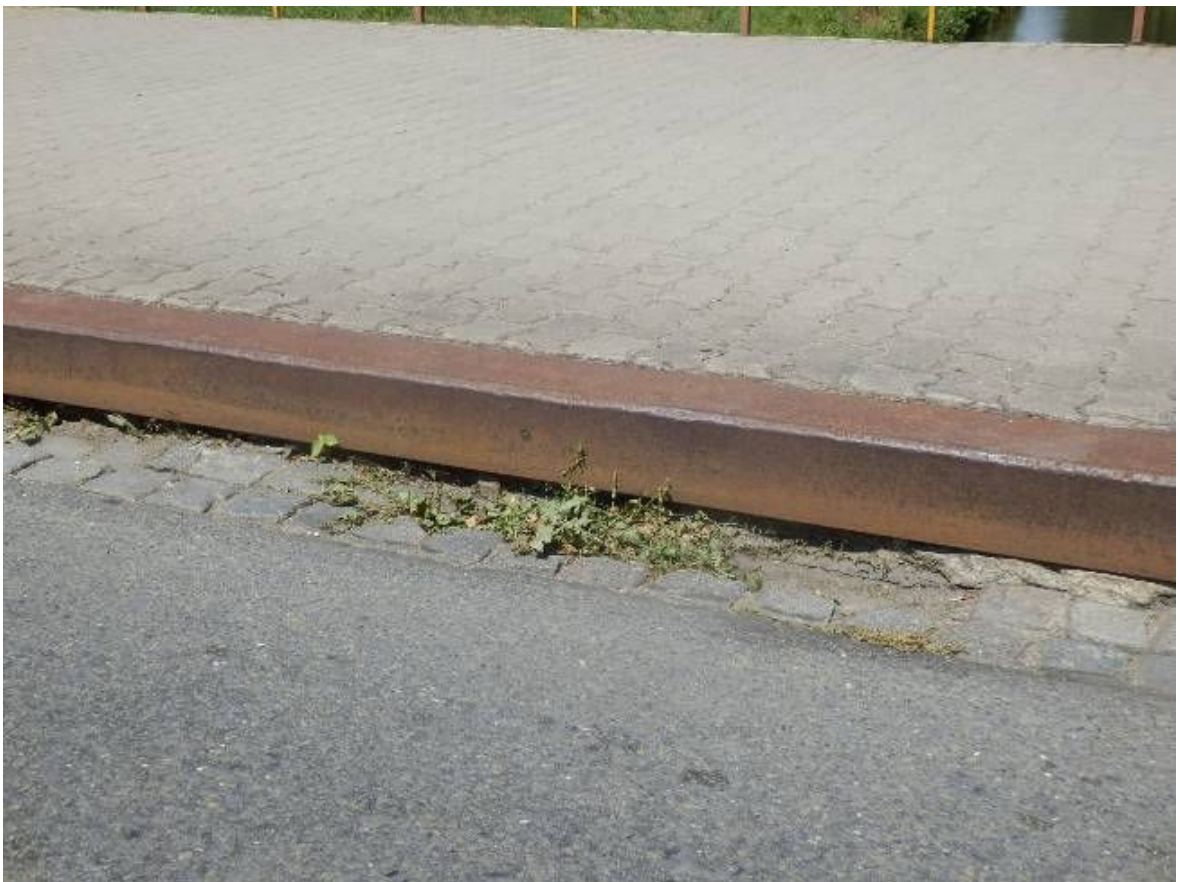
Obr. 47 Pohľad na prepádajúce sa kostky zhora [20]

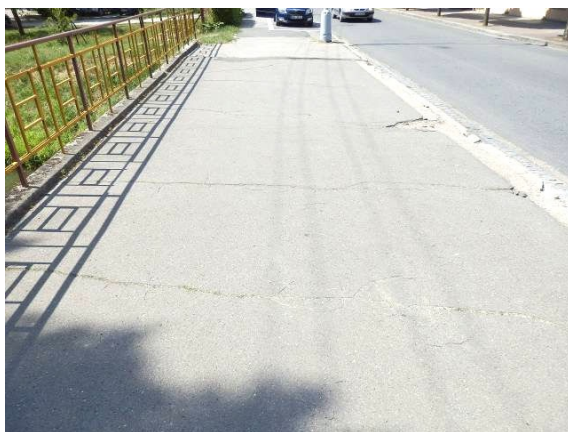
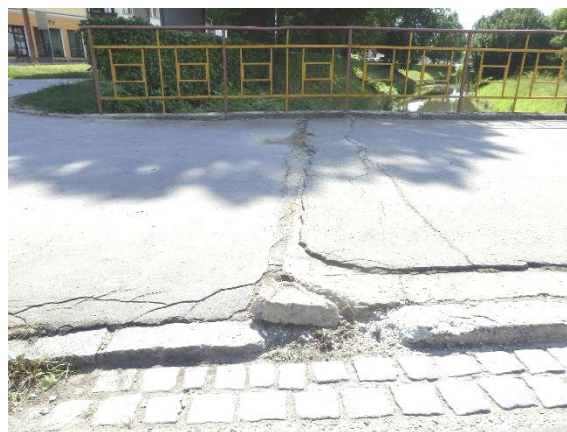
Obr. 49 Priečne trhliny (na ľavo) a trhliny pozdĺž obruby na chodníku (na pravo) [20]

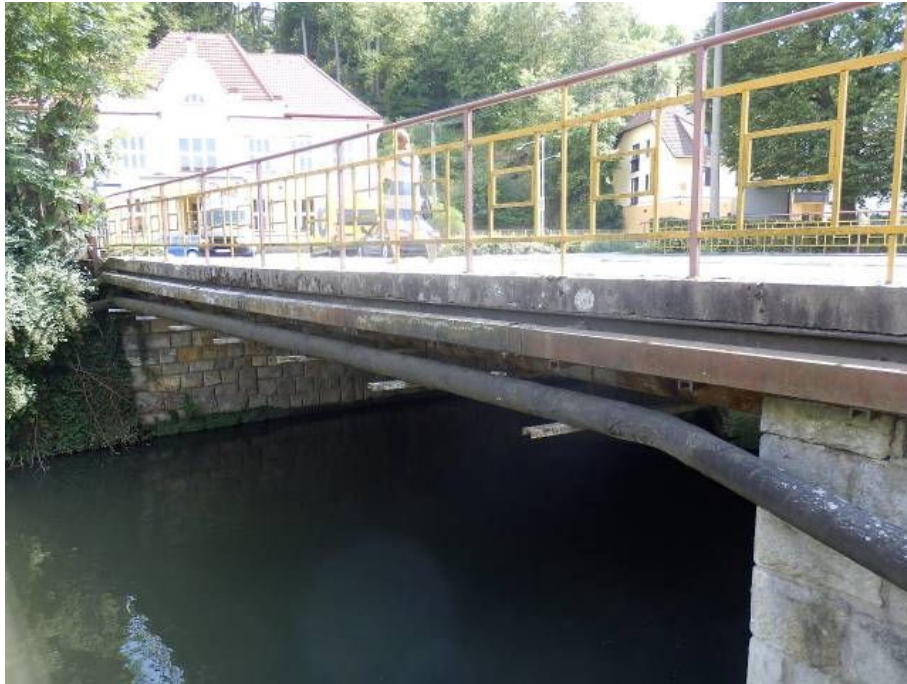
Na pravej strane pod rozšírením nosnej konštrukcie sa nachádza 1 x kabelová chránička pre viac kabeľov, 1 x plynovod a 2 x potrubie. Tieto cudzie zariadenia sú kotvené pomocou ocelového závesu k ocelovým nosníkom rozšírenej NK. Stav týchto cudzích zariadení vrátane ocelových závesov je z veľkej časti zdegradovaný a trpí celoplošnou koróziou viz obr. 52 a 53.

Obr. 52 Pohľad na ocelovú chráničku DN 150 [20]

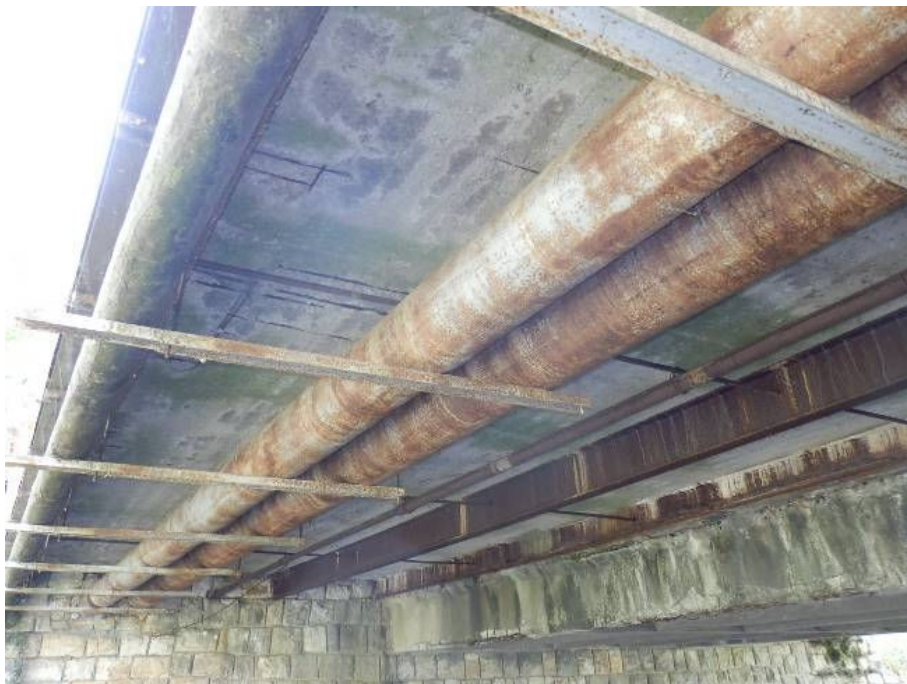
Obr. 53 Pohľad na ocelové chráničky DN 300 a DN 90 [20]

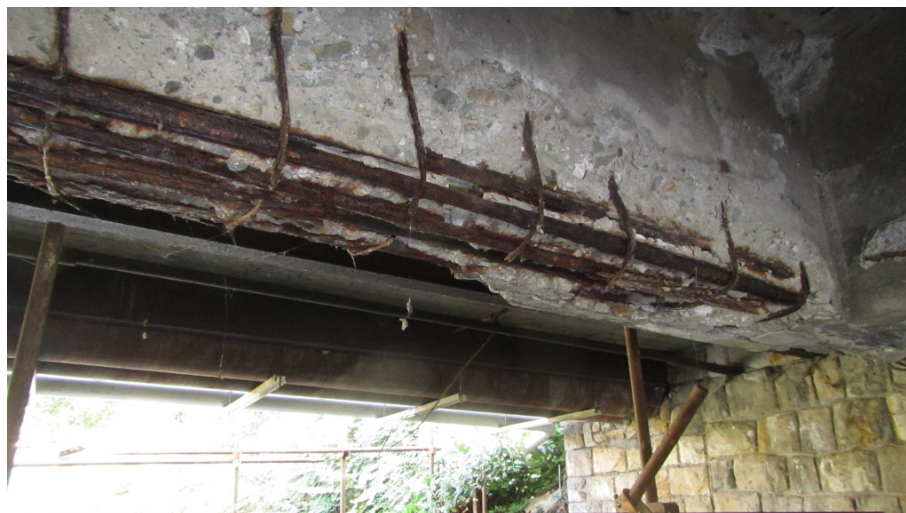
Obr. 67 Pohľad na miesto vykonanej sondy T-1

V prípade krajného trámu bola vykonaná kontrola vyztuženia na ohybové účinky v mieste značného opadania krycej vrstvy betónu. Vplyvom degradačných procesov spôsobených vysokou vodou bola výzťaž odhalená a prístupná bez väčšieho zásahu sekanou sondou označenou ako T-1.

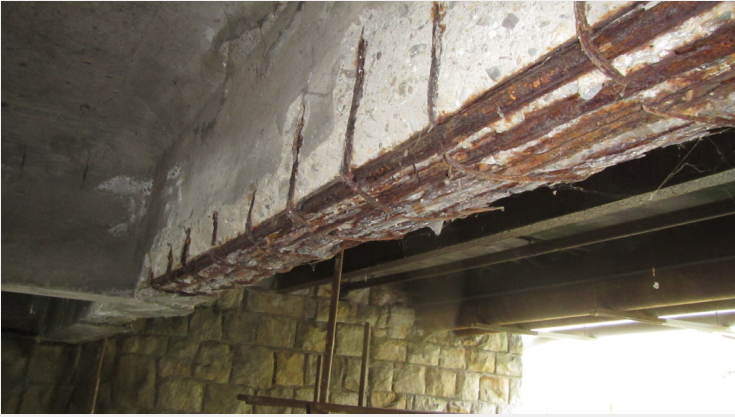
| | T-1 | SEKANÁ SONDA A PROFOMETRICKÁ KONTROLA PRE ÚČELY OVERENIA VYZTUŽENIA TRÁMU V STREDE ROZPÄTIA NA OHYBOVÉ ÚČINKY |
|--|---|---|
| | <p>Pohľad na skúšobné miesto vyztuženia krajného trámu. Je viditeľná masívna degradácia povrchových krycích vrstiev betónu ako aj výrazné poškodenie (oslabenie) hlavných výztuží a pretrhaných strmienkov</p> | |

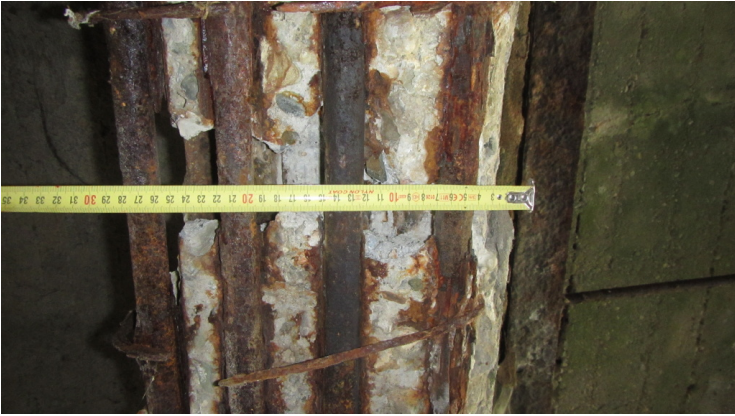
| | T-1 | SEKANÁ SONDA A PROFOMETRICKÁ KONTROLA PRE ÚČELY OVERENIA VYZTUŽENIA TRÁMU V STREDE ROZPÄTIA NA OHYBOVÉ ÚČINKY |
|--|---|---|
| | <p>Detailný záber na veľmi skorodovanú odhalenú výstuž v spodnej vrstve. Meranie rozstupov jednotlivých prutov.</p> | |

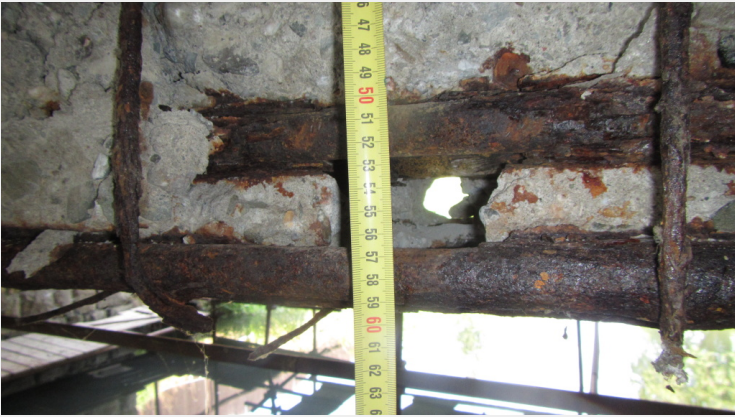
| | T-1 | SEKANÁ SONDA A PROFOMETRICKÁ KONTROLA PRE ÚČELY OVERENIA VYZTUŽENIA TRÁMU V STREDE ROZPÄTIA NA OHYBOVÉ ÚČINKY |
|--|---|---|
| | <p>Detailný záber na skorodovanú odhalenú výstuž v spodnej i hornej vrstve. Meranie krycích vrstiev betónu od hornej hrany medzitrámovej desky a jednotlivých vzdialeností výztuží</p> | |

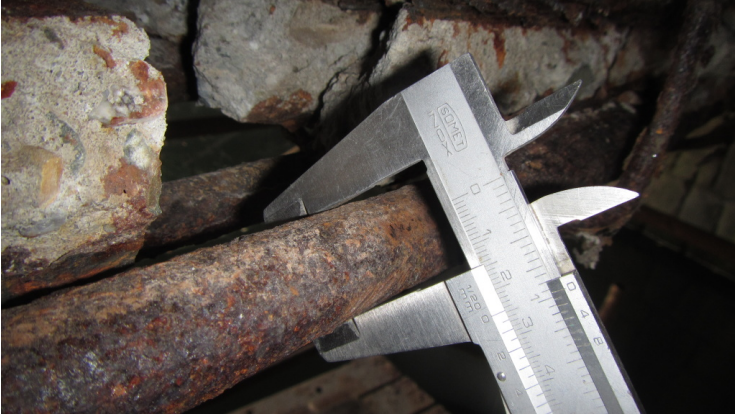
| | T-1 | SEKANÁ SONDA A PROFOMETRICKÁ KONTROLA PRE ÚČELY OVERENIA VYZTUŽENIA TRÁMU V STREDE ROZPÄTIA NA OHYBOVÉ ÚČINKY |
|--|---|---|
| | <p>Meranie priemeru hlavnej výstuže v mieste maximálneho oslabenia (spôsobené koróziou) posuvným meradlom</p> | |

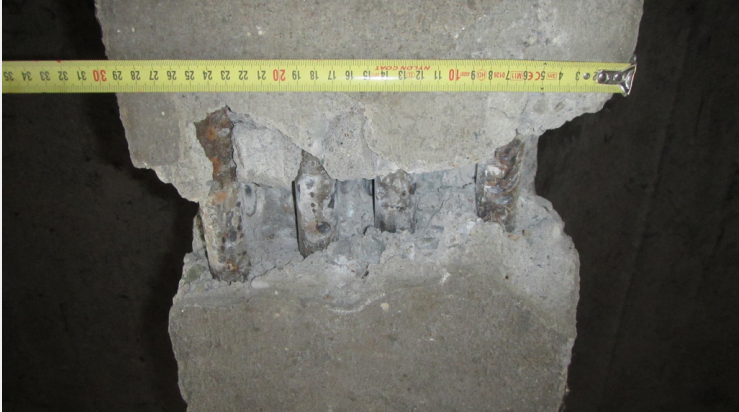
| | T-2 | SEKANÁ SONDA A PROFOMETRICKÁ KONTROLA PRE ÚČELY OVERENIA VYZTUŽENIA TRÁMU V STREDE ROZPÄTIA NA OHYBOVÉ ÚČINKY |
|--|---|---|
| | <p>Pohľad na skúšobné miesto vyztuženého stredného trámu uprostred rozpätia. Betón nevykazuje známky povrchovej degradácie či tvorbu trhlín. Meranie rozstupov jednotlivých prutov v spodnej vrstve s viditeľnou miernou povrchovou koróziou hlavnej výstuže.</p> | |

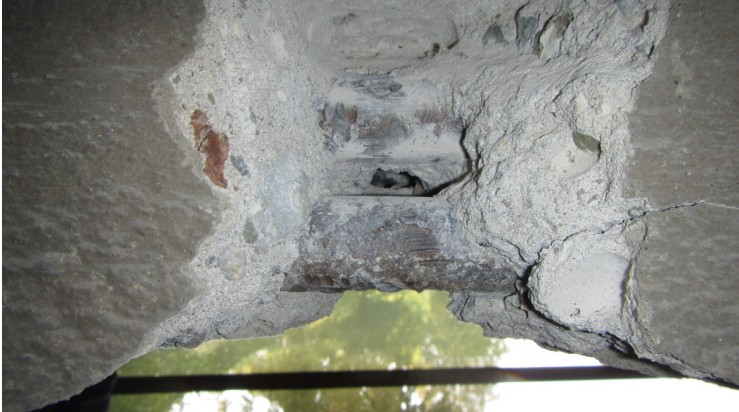
| | T-2 | SEKANÁ SONDA A PROFOMETRICKÁ KONTROLA PRE ÚČELY OVERENIA VYZTUŽENIA TRÁMU V STREDE ROZPÄTIA NA OHYBOVÉ ÚČINKY |
|--|---|---|
| | <p>Detailný záber na spodnú i hornú vrstvu výstuže s viditeľnou miernou povrchovou koróziou.</p> | |

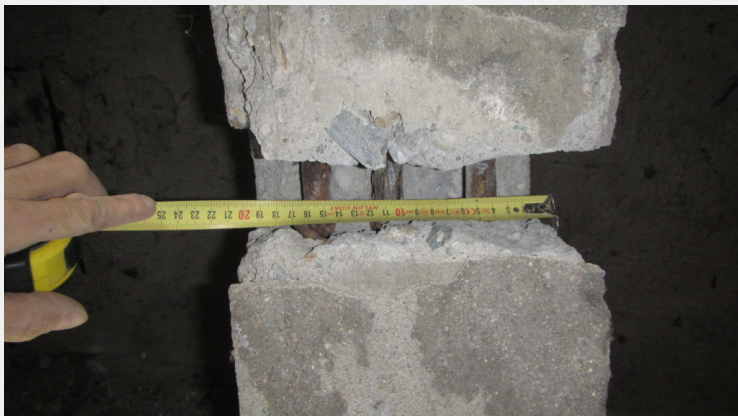
| <p>Pohľad na skúšobné miesto vyztuženia priečniku uprostred rozpätia. Betón nevykazuje známky povrchovej degradácie či tvorbu trhlín. Meranie rozstupov jednotlivých prutov v spodnej vrstve s viditeľnou miernou povrchovou koróziou hlavnej výstuže.</p> | | |

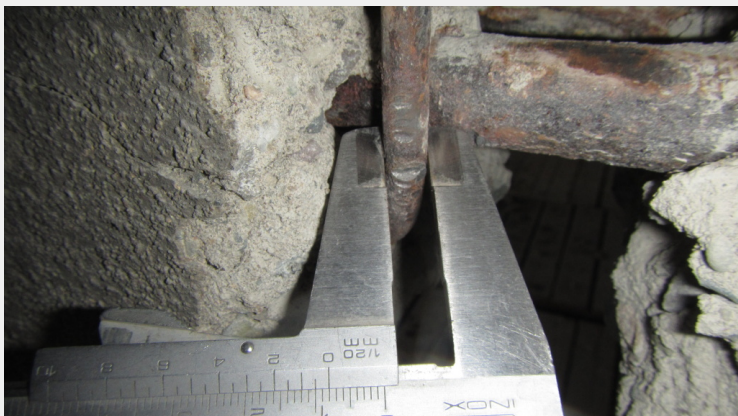
| <p>Meranie priemeru strmienku posuvným meradlom s viditeľnou povrchovou koróziou</p> | | |
