VYBRANÉ PROBLÉMY  
ŠTÍHLÝCH BETONOVÝCH MOSTOVEK  
PŘEDPJATÝCH PÁSŮ, ZAVĚŠENÝCH  
A VISUTÝCH KONSTRUKCÍ

SELECTED PROBLEMS OF SLENDER CONCRETE BRIDGE DECK OF STRESS RIBBON,  
CABLE-STAYED AND SUSPENSION STRUCTURES

HABILITAČNÍ PRÁCE  
HABILITATION THESIS

ING. JAN KOLÁČEK, PH.D.

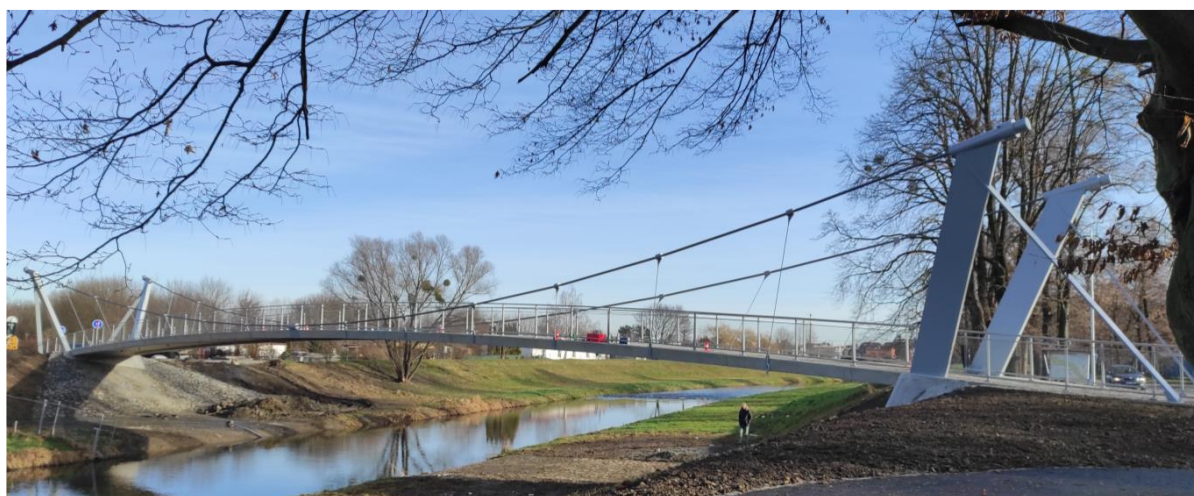
**Obr. 1.1** Lávky přes řeku Opavu při dynamické zatěžovací zkoušce (2023)

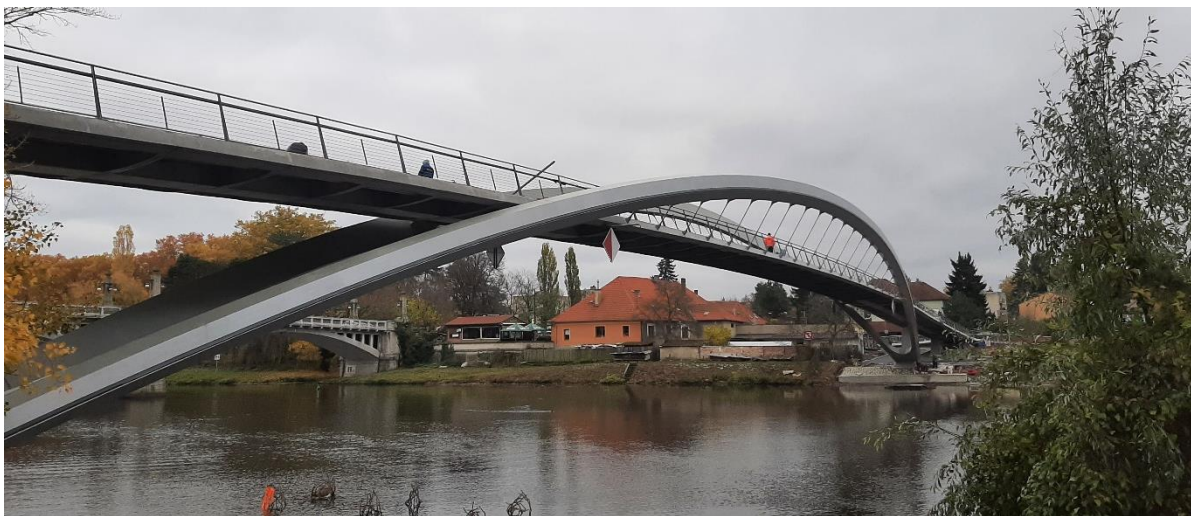
**Obr. 1.3** Lávka přes Labe v Nymburce při dynamické zkoušce (2021)

Poslední postavenou lávkou z předpjatého pásu je lávka přes Labe v Nymburce (Obr. 1.3), která nahradila zbouranou lávku stejného statického typu (prostý předpjatý pás). Konstrukci lávky tvoří předpjatý pás, která je v hlavním poli zavěšen na dvou vně skloněných ocelových obloucích. Rozpětí oblouků je 103 m, jejich vzepětí je 11,3 m. Tloušťka mostovky je 0,59 m. Konstrukci tvoří samokotvený systém, ve kterém je podstatná část obloukové síly

zachycena předpjatou mostovkou kotvenou v krajních opěrách. Patky oblouků jsou s krajními opěrami spojeny betonovými vzpěrami.

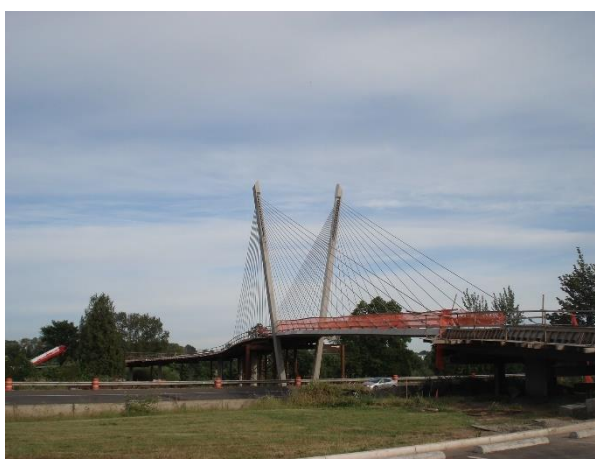
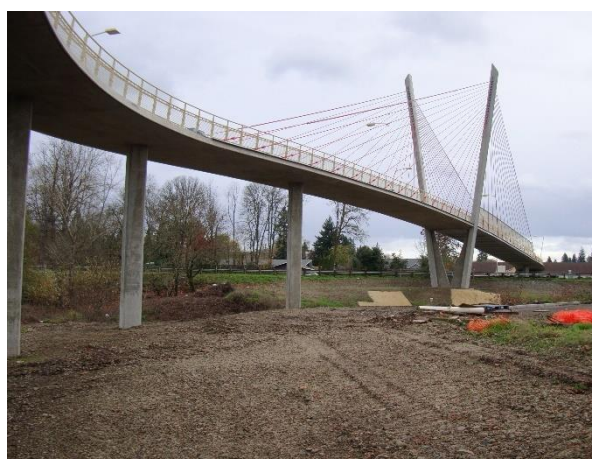
**Obr. 3.37** *Dokončení montáže segmentů a betonáž spřažené desky*

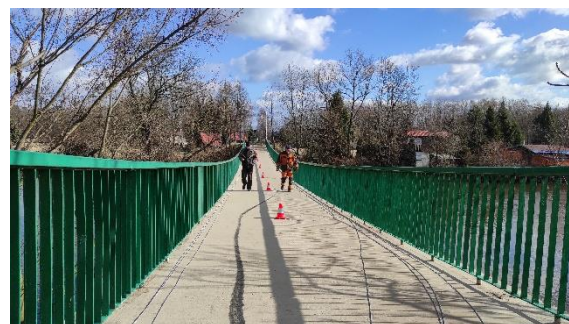
**Obr. 4.4** Vybuzení lávky přechodem dvou osob

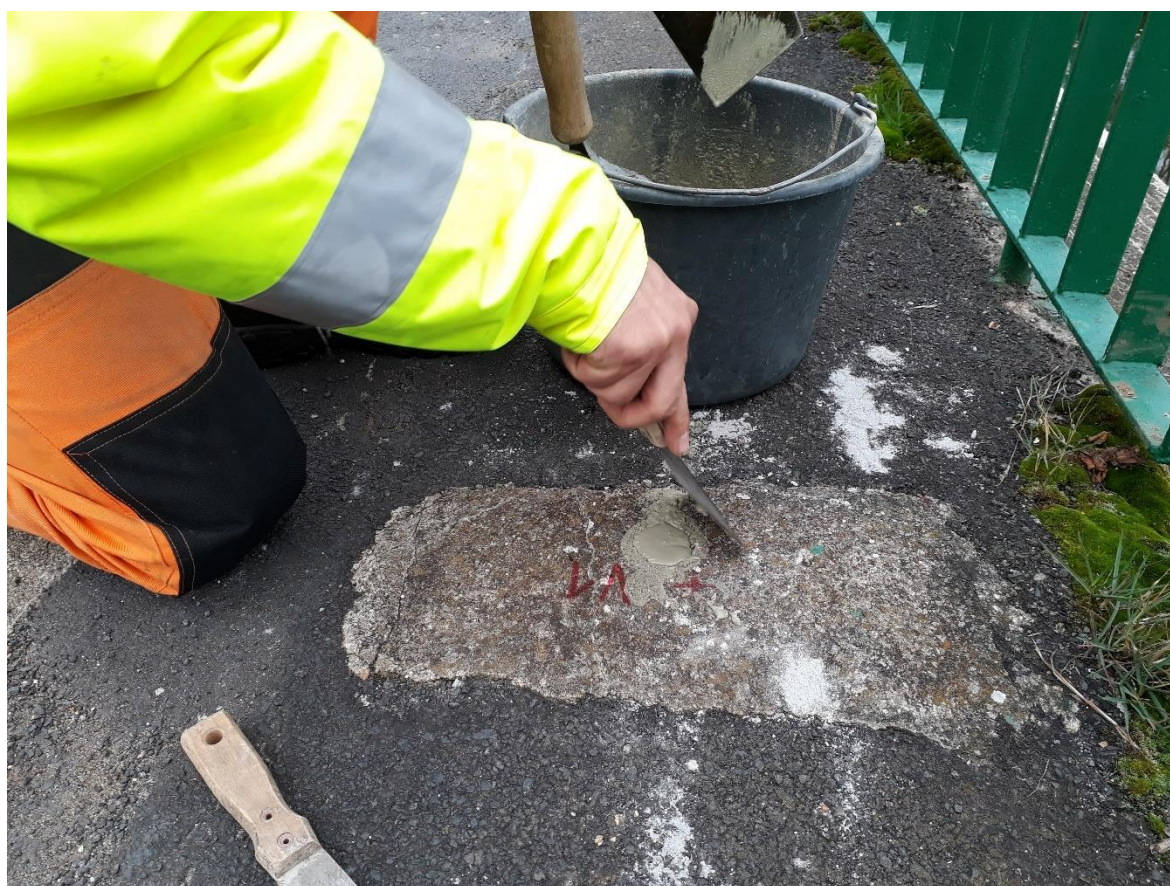
**Obr. 4.10** Zapravení sondy nesmrštivou zálivkou

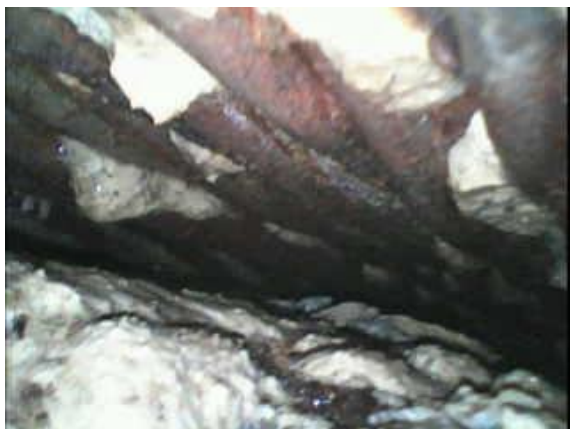
**Obr. 4.11** Neobetonované nosné kabely  
(betonová směs se neprotlačila přes kabely  
v době výstavby)

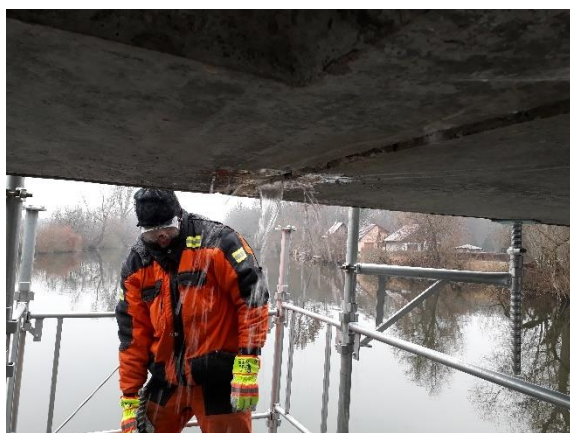
**Obr. 4.19** Vodní nálev ze sondy k nosné výztuži ve spáře na návodní straně mezi segmenty č. 9 a 10 (číslováno od OP1)

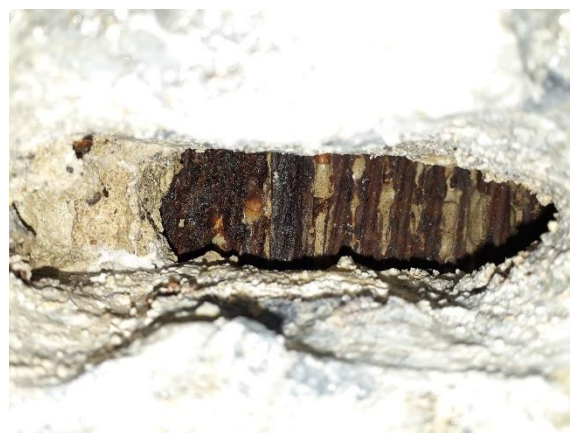
**Obr. 4.20** Stav nosných lan ve spáře na návodní straně mezi segmenty č. 9 a 10 (číslováno od OP1)

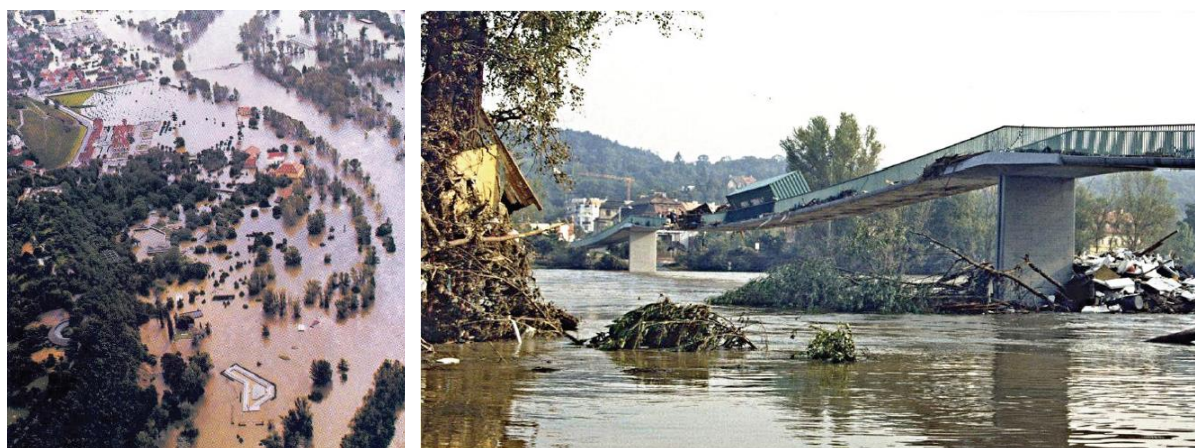
**Obr. 4.22** Lávka v Praze Tróji při povodni v roce 2002 (vlevo nahoře) a po opadnutí vody (vpravo) [60]

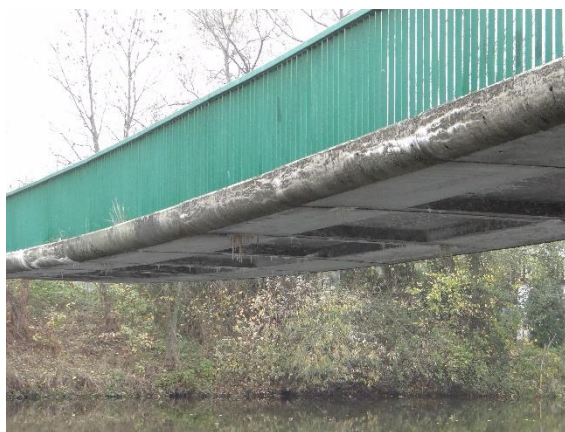
**Obr. 4.28** Krápníky a výluhy v polovině rozpětí

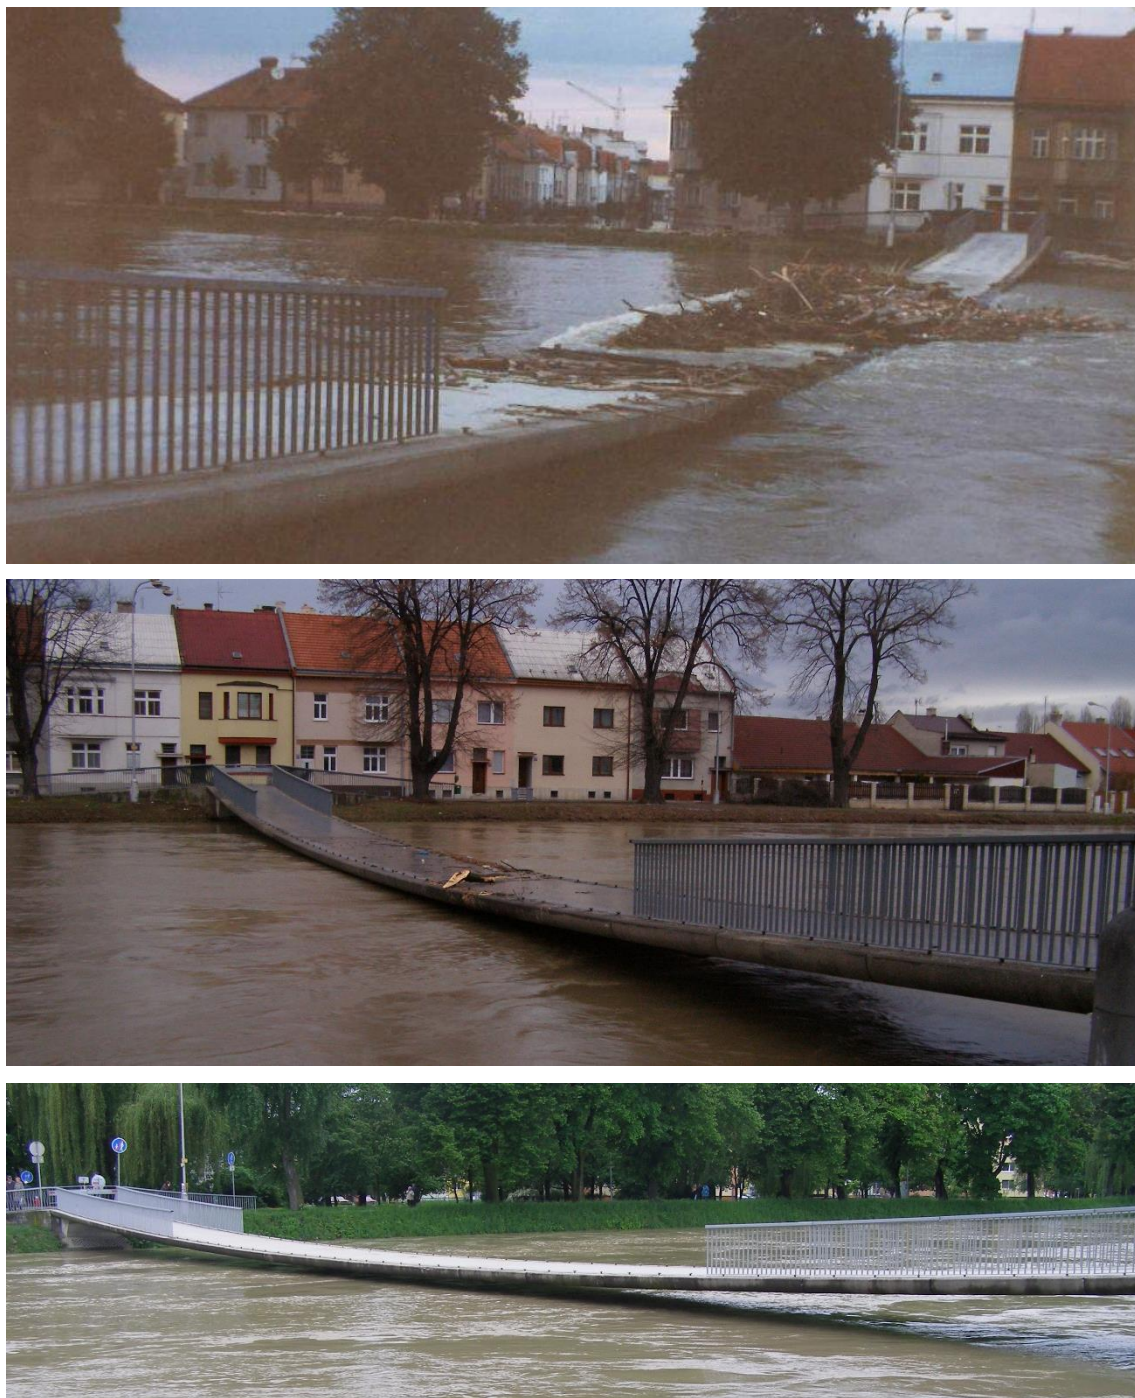
**Obr. 4.30** Lávka přes řeku Moravu v Kroměříži při povodních v roce 1997 (nahore),  
2006 (uprostřed) a 2010 (dole)

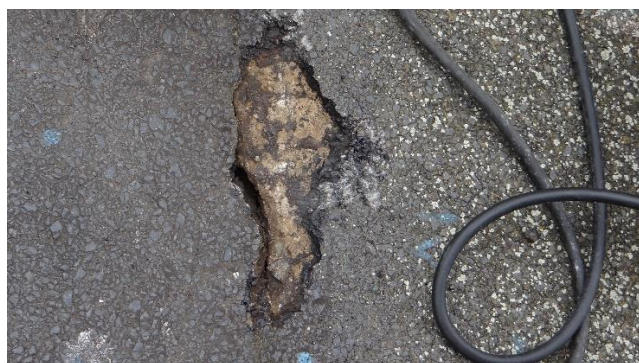
**Obr. 4.31** Poškozený kryt mostovky – místo zatékání do nosné konstrukce

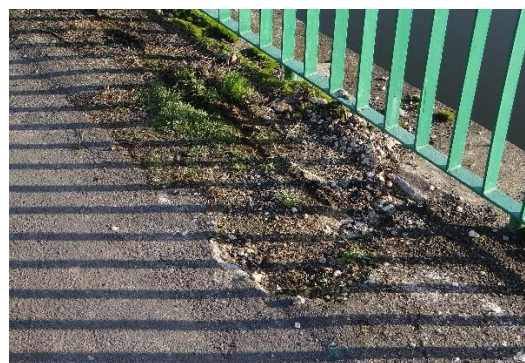
**Obr. 4.32** Vegetace v krytu – projev zatékání

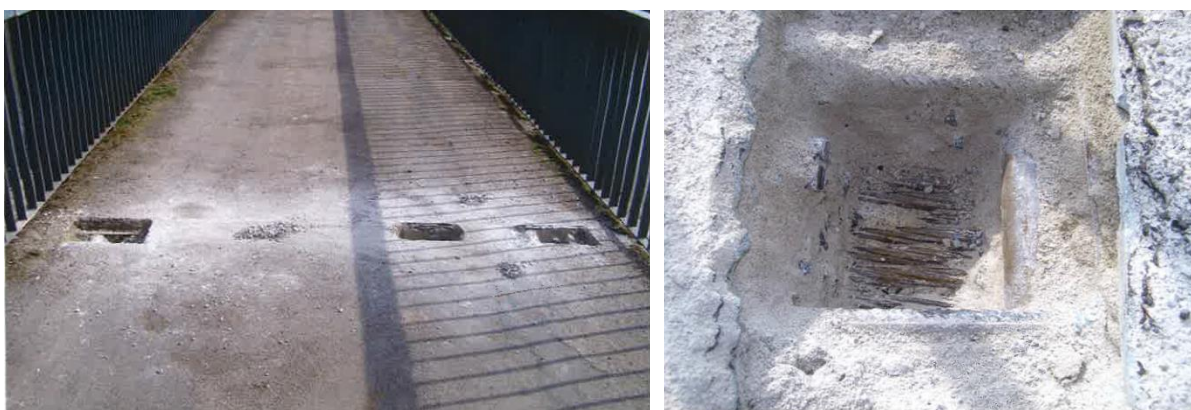
**Obr. 4.33** Neodborně provedená diagnostika lávky přes řeku Ohři v Radonicích nad Ohří [58]

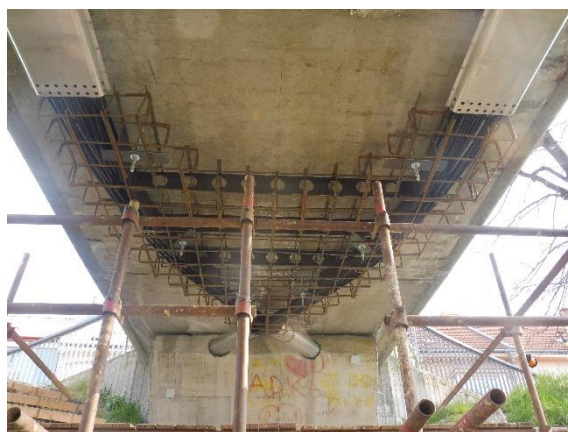
**Obr. 5.12** *Vedení externích lan a výztuž deviátoru u opěr*

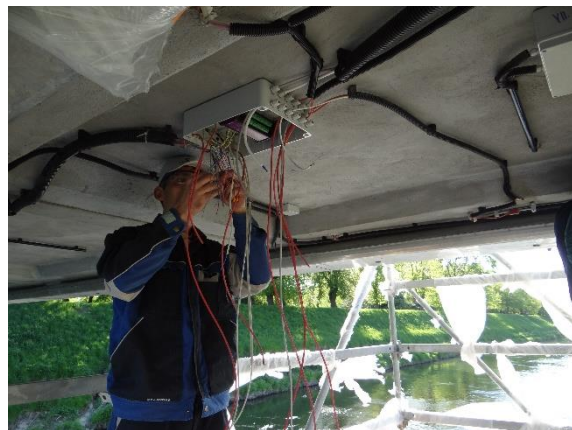
**Obr. 5.22** *Ústředna pro sběr dat, tenzometr  
na spodním lici*

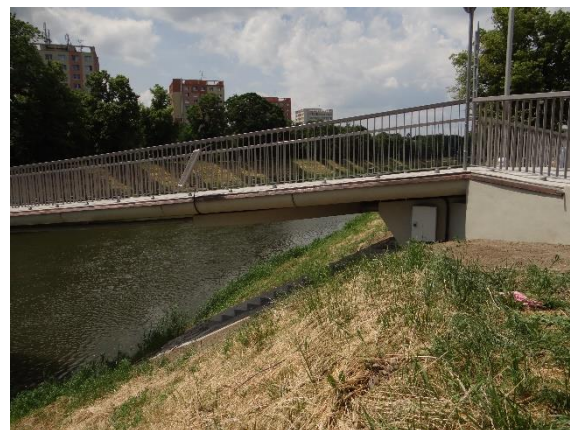
**Obr. 5.24** Solární panel s ústřednou pro zasílání dat
