## DOPRAVNÍ CHARAKTERISTIKY V USPOŘÁDÁNÍ 2+1

TRAFFIC CHARACTERISTICS OF 2+1 ARRANGEMENT

DIPLOMOVÁ PRÁCE  
MASTER'S THESIS

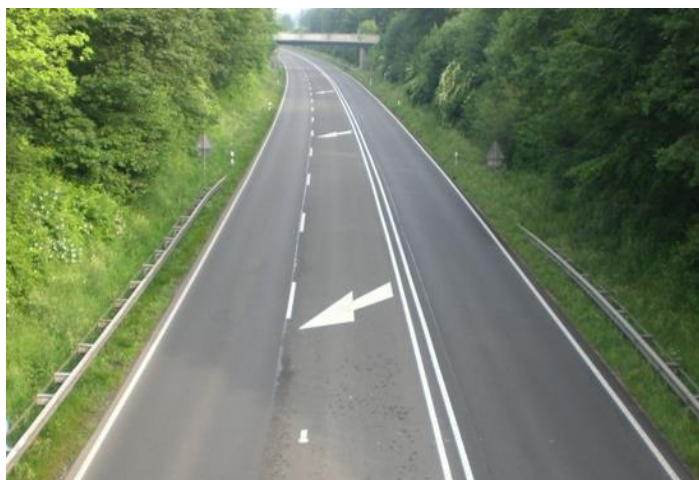
Obr.5 – Směrově nedělená komunikace v uspořádání 2+1

Tato úprava komunikace 2+1 je shodná jako první případ, tj. směrově dělená komunikace s rozdílem vynecháním zachytného bezpečnostního zařízení. Parametry šířkového uspořádání komunikace se nemění.

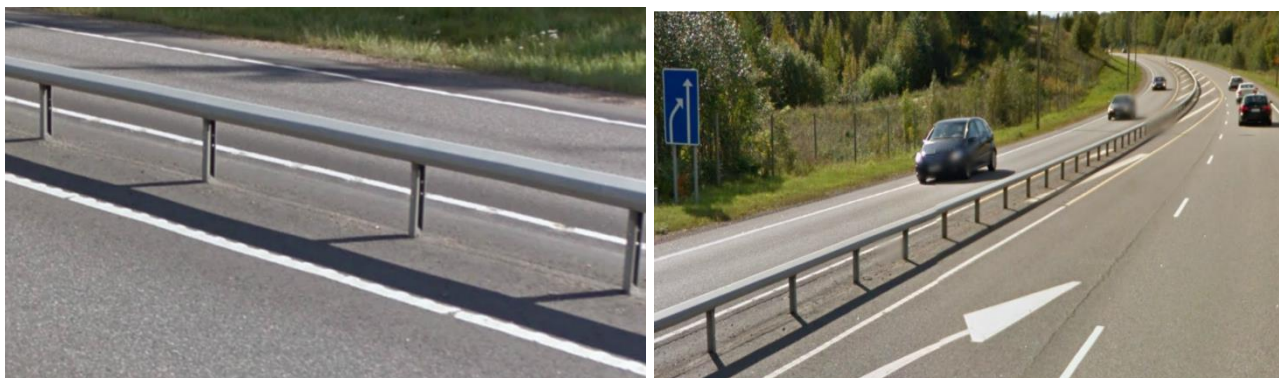
Obr.9 – Použití oddělení dopravních směrů záchytným bezpečnostním zařízením svodnicového typu

Z těchto důvodů se od r. 2002 začalo přecházet na komunikace 2+1 s fyzickým oddělením nepřátelských dopravních proudů pomocí svodidel svodnicového typu, což mělo za následek výrazný pokles nehodovosti a celospolečenských zrát.

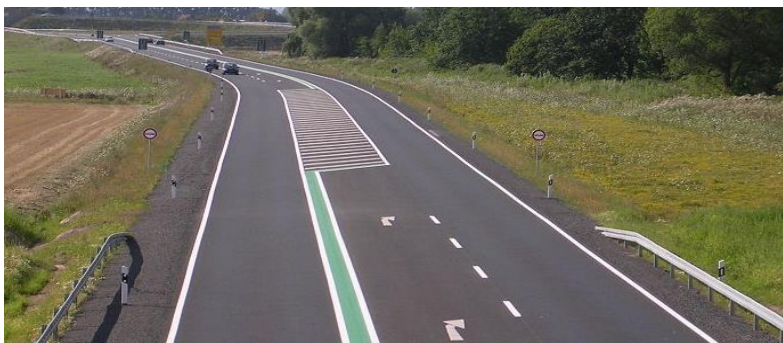
Obr.12 – Příklad použití bezpečnostní úpravy k oddělení dopravních směrů na 2+1 – Německo

**Základní parametry:** Typická délka segmentů 1,0 – 1,4 km (min. 0,6 – 0,9 km; max. 2,0 km)  
Kritický přechodový úsek 180 m  
Nekritický přechodový úsek 30 – 50 m  
Dopravní značení upozorňující na úsek v uspořádání 2+1 po obou stranách komunikace 400 m a 200 m před začátkem/koncem úseku.

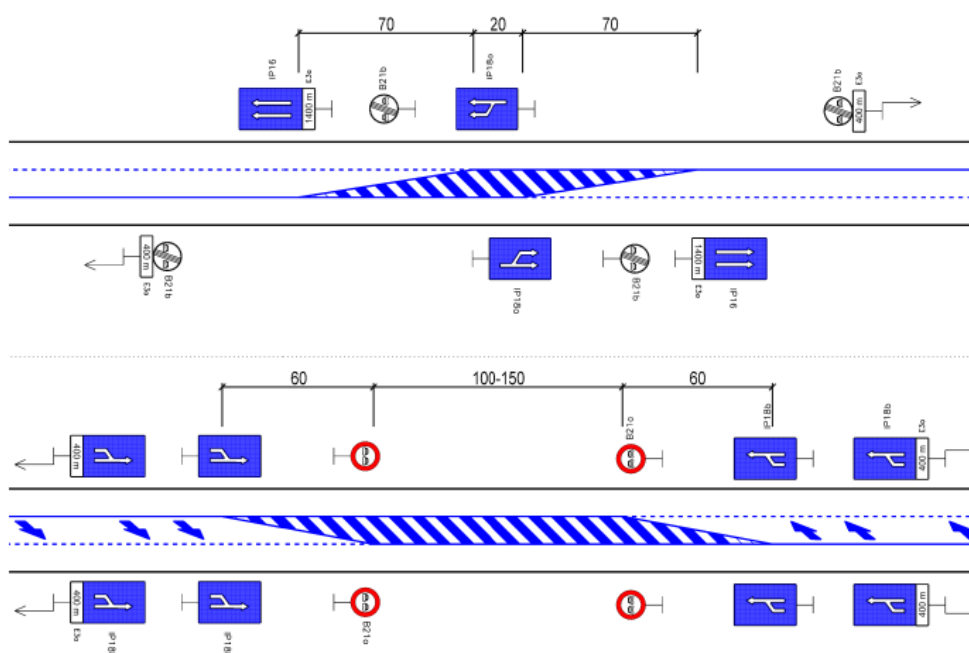
Obr.21 – Příklad SDZ na přechodových úsecích u komunikací 2+1

Osazení těchto prvků na komunikacích 2+1 je doporučeno ve vzdálenostech po 50 m.

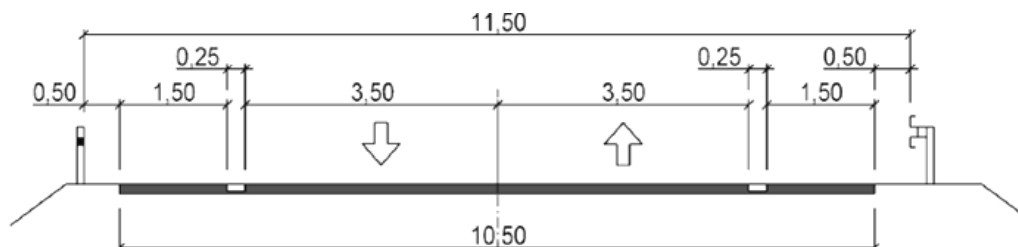
V následujících schématech je znázorněno možné využití stávajících dvoupruhových silnic v kategorii S 11,5 k přestavbě na třípruhové uspořádání 2+1.

Obr.25 – Příčný řez komunikací S 11,5

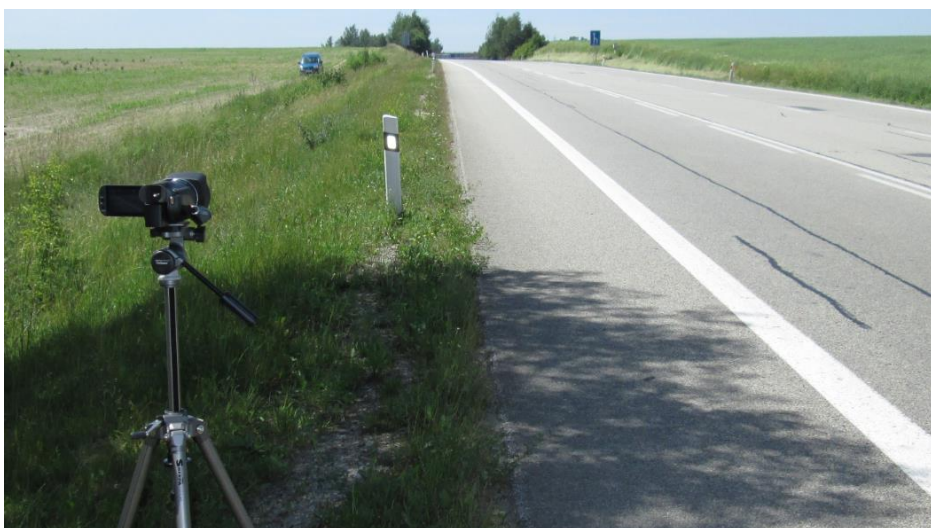
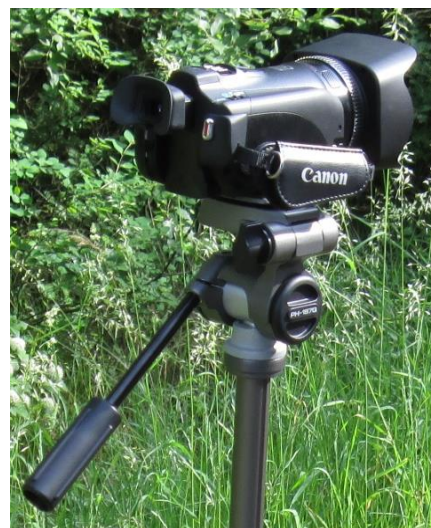
Obr.30 – Příklad umístění kamery na stanovišti na konci uspořádání 2+1 - silnice I/3 – Praha - Tábor

Měření daných úseků probíhalo pomocí sestavy tří (v jednom případě čtyř) kamer osazených na předem stanovených měřících profilech. Pro zamezení nepřesnosti měření, kdy by jedno auto jedoucí v přilehlém pruhu mohlo skrýt vozidlo jedoucí v prostředním pruhu, bylo natáčení dopravního proudu vždy na dvoupruhové části komunikace a kamera byla umístěna na straně přilehlé měřenému dopravnímu pruhu.

Kamery byly osazeny na stativích a zaostřeny tak, aby výsledný obraz byl analyzovatelný v softwaru vyvinutém firmou NITTA Systems s.r.o. viz obr.30.

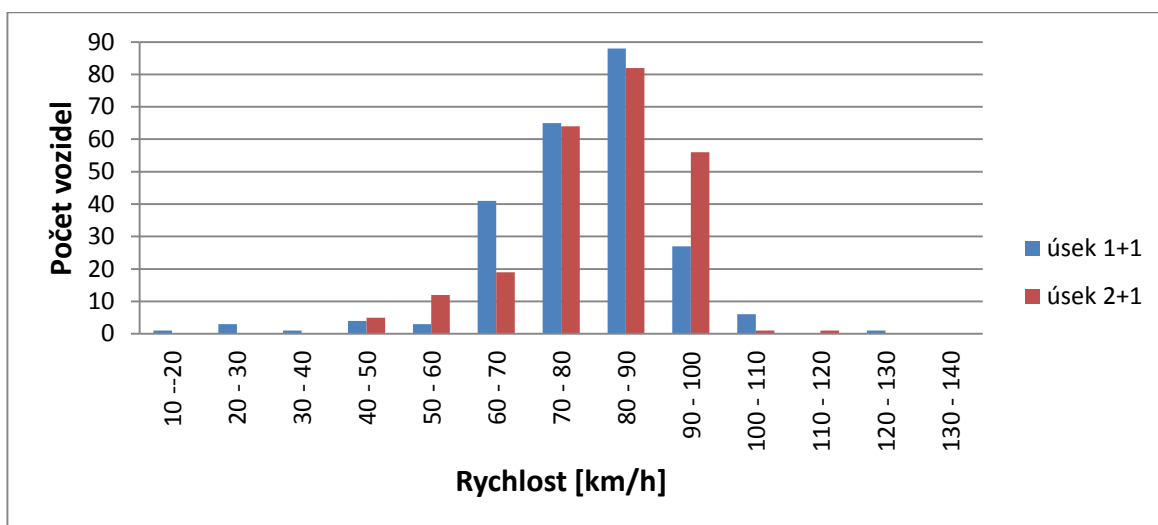
Graf 5: Rozložení průměrných rychlostí celkového počtu vozidel

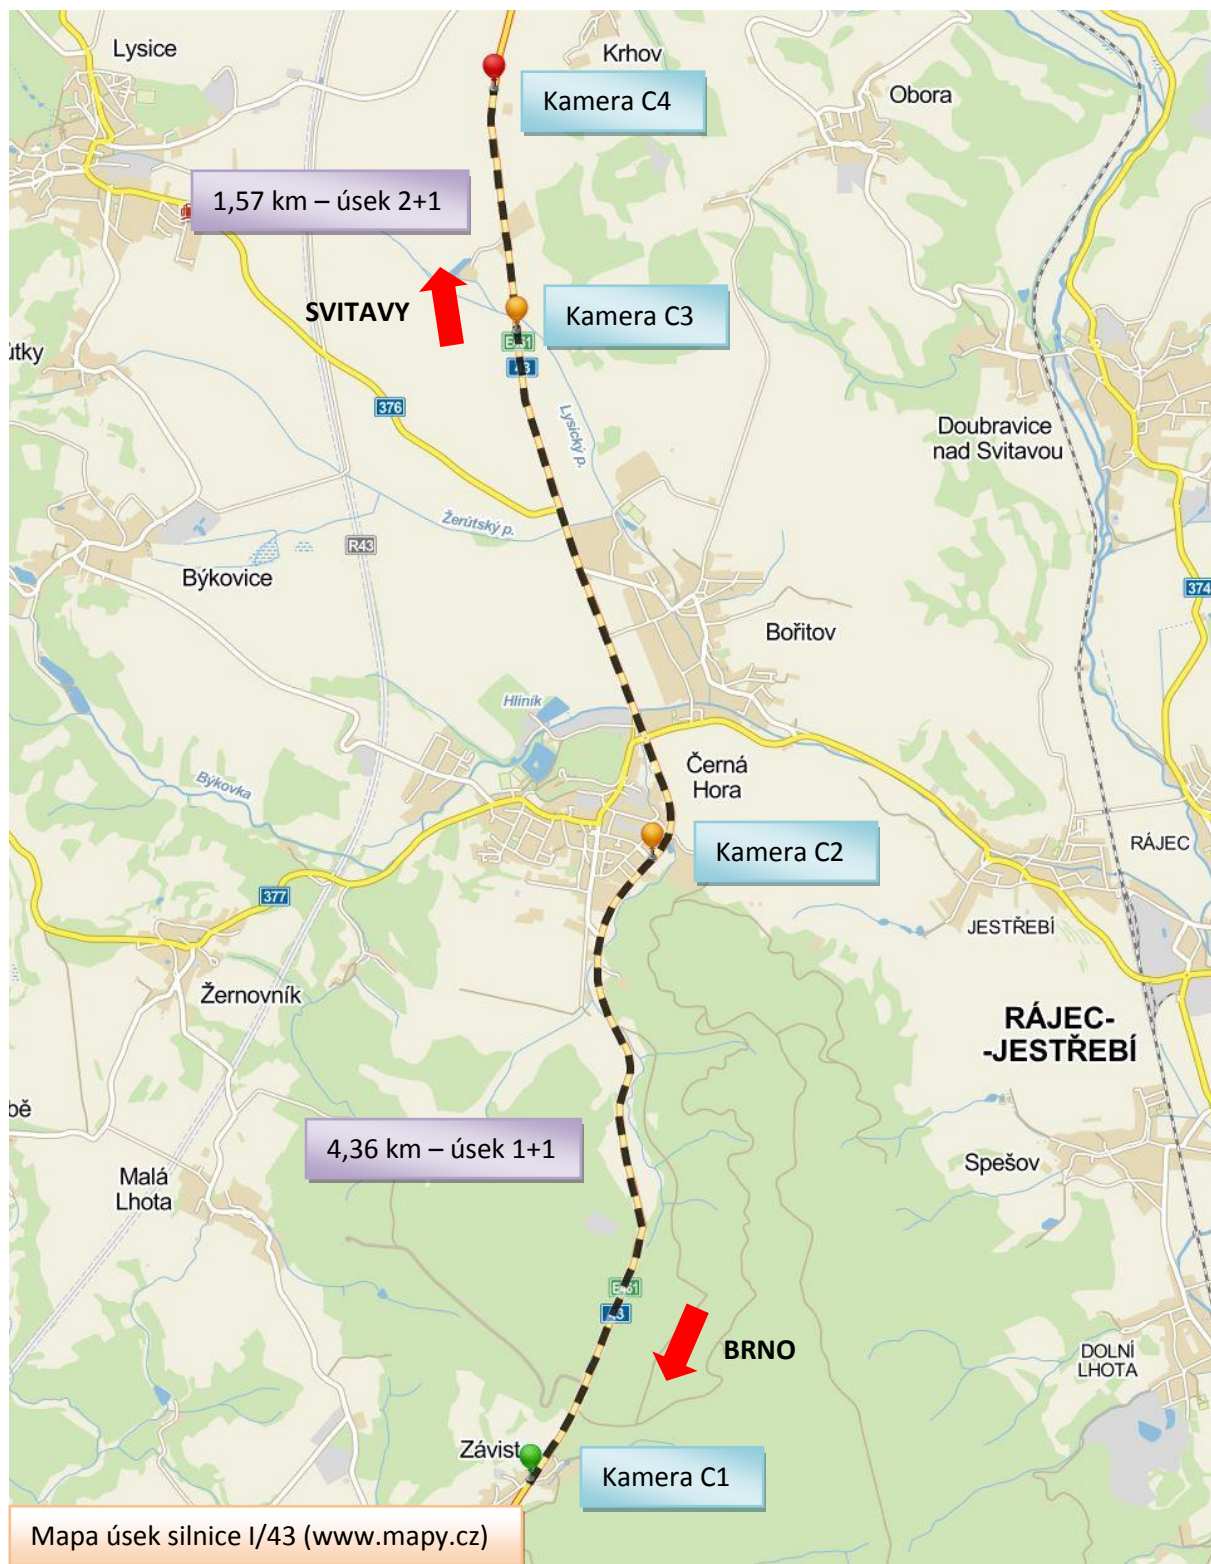
Obr.33 – Úsek silnice I/43 – Brno – Svitavy u Černé Hory

Kamera byla umístěna za výškovým vrcholem, kde je již jeden jízdní pruh ve směru na Svitavy.

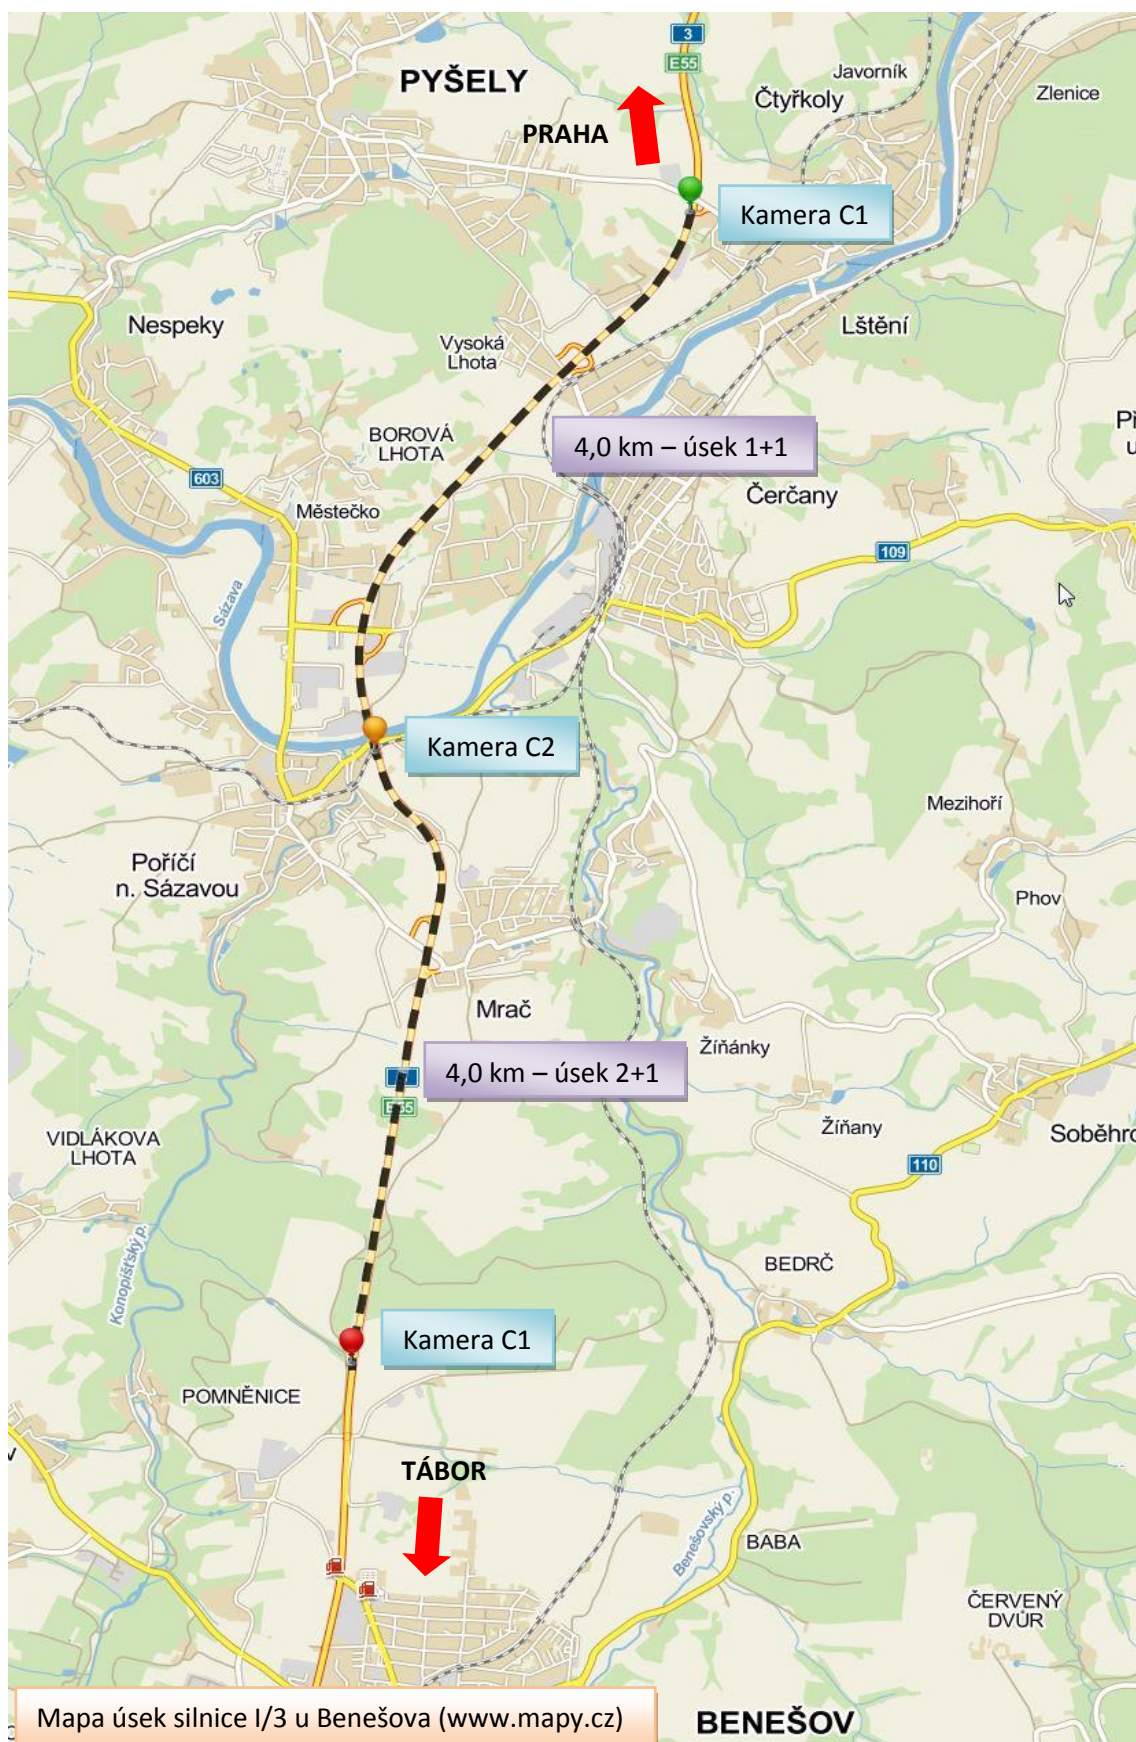
Obr.36 – Úsek silnice I/3 – Praha - Tábor

Umístění kamery bylo za ukončením zvětšení počtu jízdních pruhů.

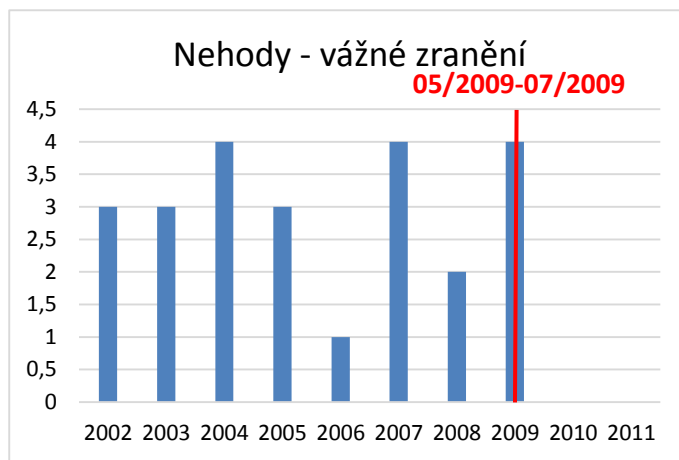
Grafy 58: Zhodnocení celkové nehodovosti včetně následků na zdraví osob - Slovensko

Výše uvedená tabulka 35 a grafy 58 znázorňují problematiku nehodovosti a následků dopravních nehod na komunikaci I/18 směr Strečno – Žilina, která byla v průběhu roku 2009 rekonstruována a přestavěna z původní dvoupruhové komunikace v uspořádání 1+1 na kategorii se zvýšeným počtem jízdních pruhů, na uspořádání 2+1. Důvodem této rekonstrukce bylo zlepšení dopravní situace, zejména ÚKD a nehodovosti na stávající vytižené silnici I/18, která patří k páteřním dopravním tahům na území Slovenské republiky. Vzhledem k omezeným statistickým datům a aktuálním údajům, je náhled do problematiky nehodovosti na komunikaci I/18 zpracován pouze okrajově. Nicméně nám alespoň z části umožňuje nahlédnout na tento typ uspořádání a objektivně porovnat údaje o nehodovosti na této komunikaci v období před rekonstrukcí a po přestavbě na uspořádání 2+1, což v našich poměrech prozatím možné není.

Z provedeného porovnání znázorněného grafy 58 jsou patrné znatelné přínosy zrekonstruované komunikace I/18 v uspořádání 2+1 v oblasti nehodovosti; snížení celkového počtu DN včetně následků na zdraví osob a hmotných škodách oproti původní dvoupruhové komunikaci v uspořádání 1+1, která byla v provozu do roku 2009. Celkový úbytek nehodovosti je na této komunikaci ukazatelem potenciálu třípruhového uspořádání v široké oblasti dopravní problematiky a poukazuje na možnosti využití uspořádání 2+1 i na dalších problematických komunikacích nejen ve Slovenské republice.

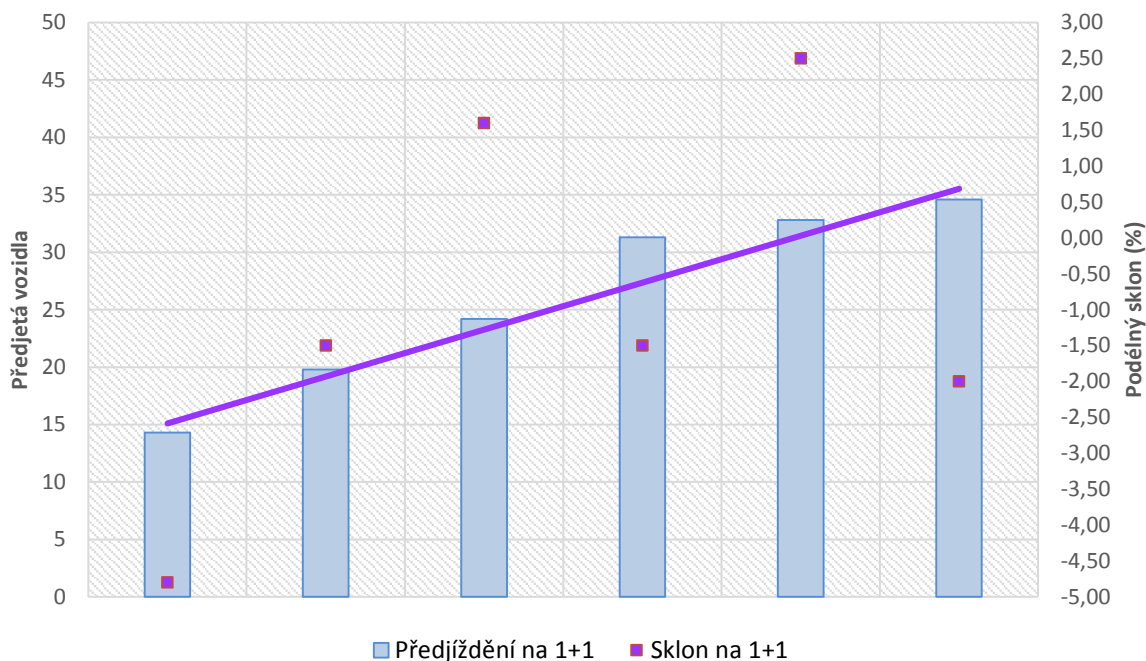
Graf 61: Závislost podélného sklonu komunikace k předjíždění na uspořádání 1+1

V následujících grafech 59 až 61 jsou uvedeny závěry plynoucí z analýzy závislosti podélného sklonu na úsekové rychlosti a vztah podélného sklonu komunikace v uspořádání 2+1 k předjíždění, včetně srovnání s klasickými úseky v dvoupruhovém uspořádání 1+1.
