**DIAGNOSTIKA VYBRANÉ MOSTNÍ KONSTRUKCE**

DIAGNOSTICS OF REINFORCED CONCRETE BRIDGE

**DIPLOMOVÁ PRÁCE**

Diplomová práca sa zaoberá diagnostikou vybraného železobetonového trámového mostu v obci Luhačovice. V rámci tejto práce sú tiež popísané jednotlivé diagnostické metódy a nástroje používané pri diagnostike mostných konštrukcií. Cieľom diagnostiky predmetnej mostnej konštrukcie je teda stanoviť aktuálny stav mostu, ktorý spočíva najmä v overení skutočnej skladby vozovky, stanovení fyzikálno - mechanických vlastností použitého betónu (pevnosť, hĺbka karbonatácie) a vo vybraných prvkoch mostnej konštrukcie zistiť typ, počet a polohu ohybovej či šmykovej výztuže. Na základe vyhodnotenia laboratórnych skúšok je vykonaný statický prepočet vybranej časti mostnej konštrukcie. Finálnym vyhodnotením je zistenie zaťažiteľnosti s následným návrhom nevyhnutných a doporučených opatrení pre zachovanie či zlepšenie funkčnosti mostnej konštrukcie.

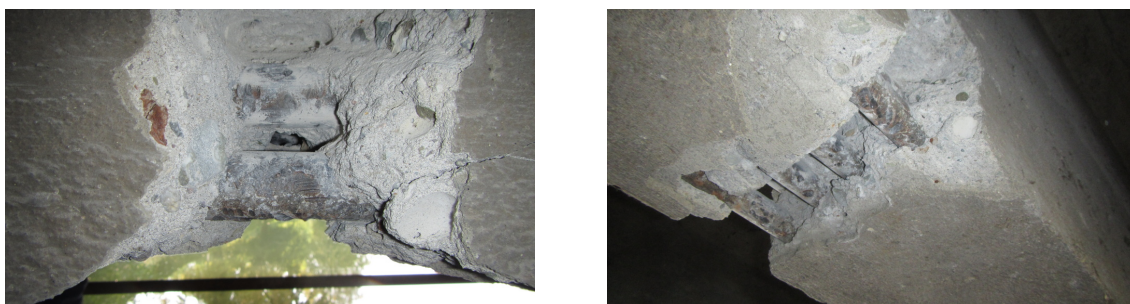
Obr. 13 Snímok sekanej sondy z diagnostického prieskumu

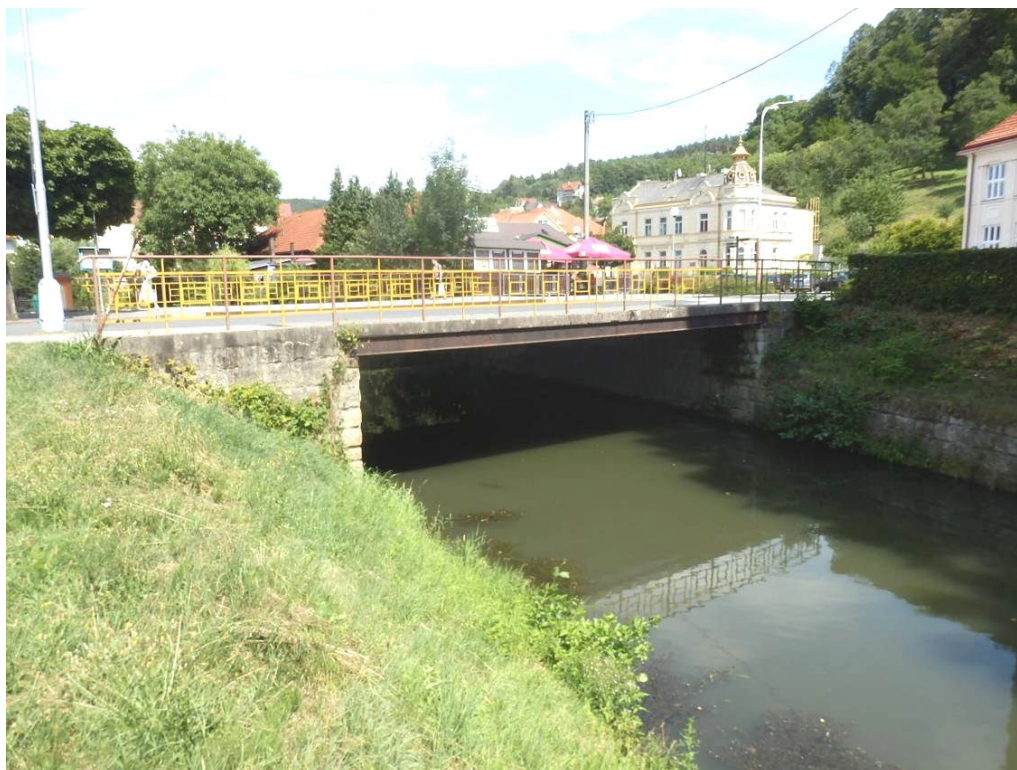
Obr. 22 Pohľad na ľavú (výtokovú) stranu mostu [20]

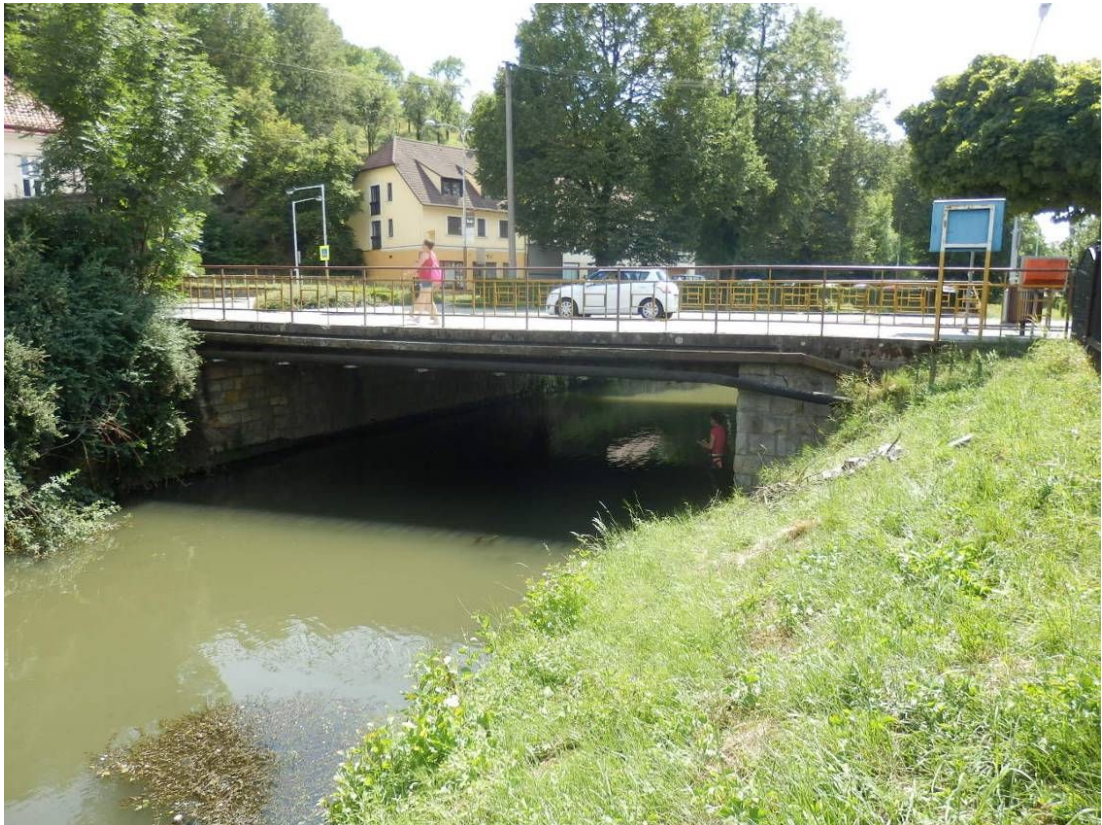
Obr. 23 Pohľad na pravú (vtokovú) stranu mostu [20]

Prístup pod most je veľmi obmedzený, pod mostom je hlboká voda s bahnitým dnom. Z tohto dôvodu je prístup možný len z brehu potoka z pravej strany u opory OP2 viz obr. 23. Zhotovená fotodokumentácia je preto len s pohľadom v smere od OP2 k protiľahlej strane na OP1.

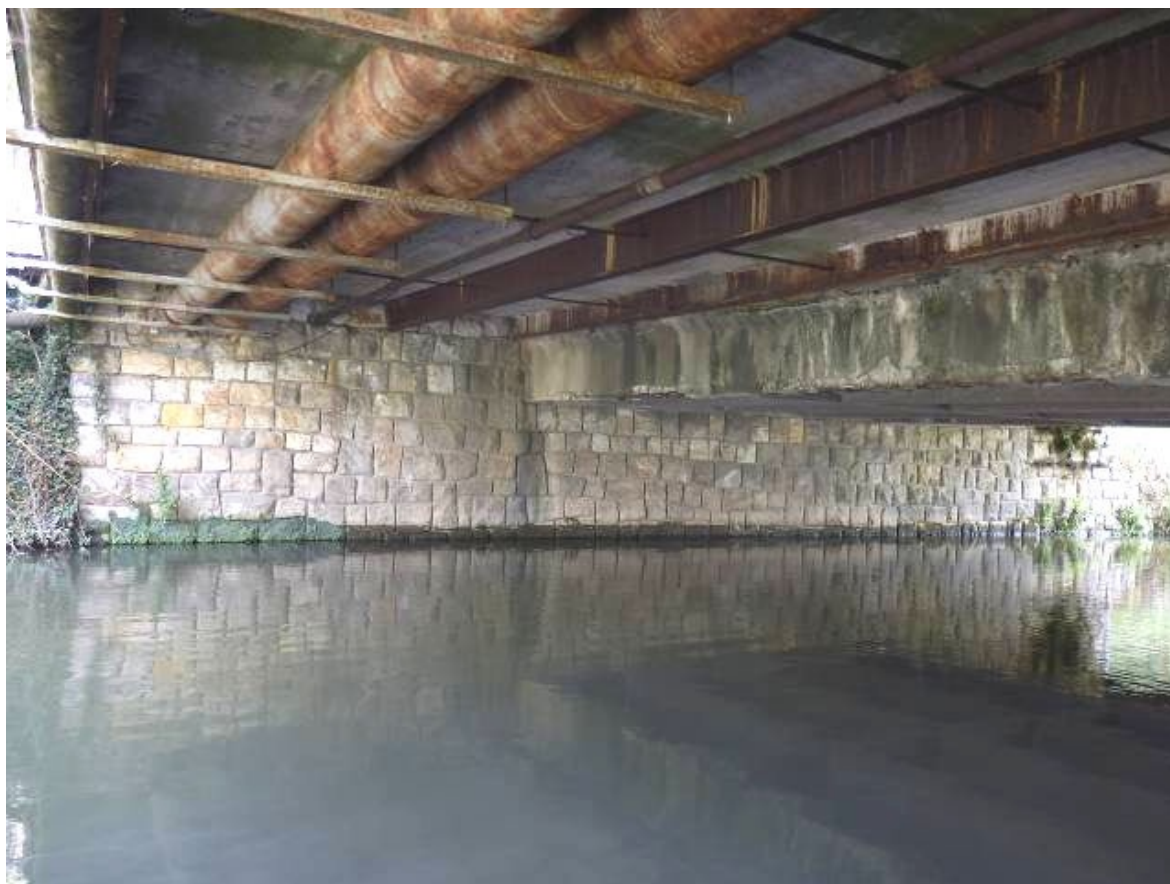
Opory sú masívne kamenné z pieskovcových kvádrov, dobrý stav vykazuje aj spárovanie. Stav opôr pod hladinou vody nie je možné zhodnotiť. Prístupné časti sú bez známkov výraznejších priesakov či iných viditeľných známkov porúch. Dĺžka opôr OP1 i OP2 (s rozšírením) je 16,39 m.

Obr. 26 Šikmý pohľad na oporu OP1 [20]

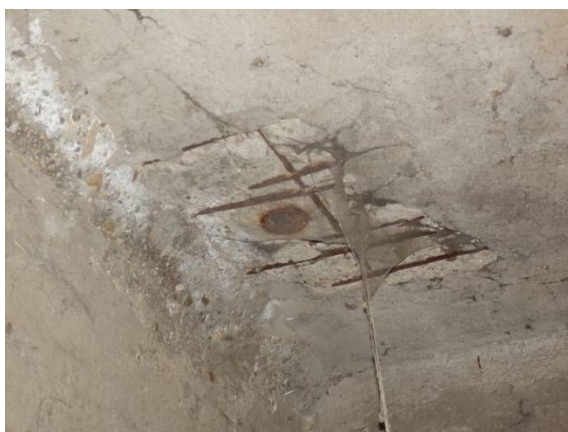
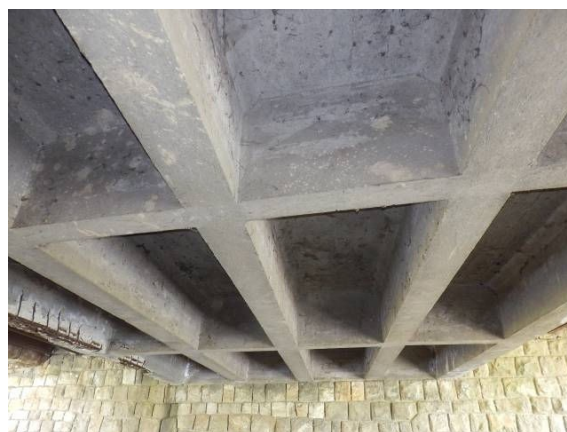
Menším rozsahom poškodenia trpí krajný trám na ľavej (výtokovej) strane, kde sú len trhliny, omietka i beton je zatiaľ zachovaný viz obr.34. Problému zatekania je vystavená aj oblasť okolo starých odvodňovačov na podhláde mostovky, kde poškodená plocha je približne 0,5 x 0,5 m (opadávanie betonu do 50 mm, dochádza ku korózii výstuže) viz obr. 35. Vnútorne trámy a vnútorné pole mostovky sú inak bez výraznejších porúch (viz obr. 35), stav odpovedá roku výstavby 1933.

Obr. 35 Priesaky okolo starého odvodňovača a pohľad na vnútorné trámy a pole [20]

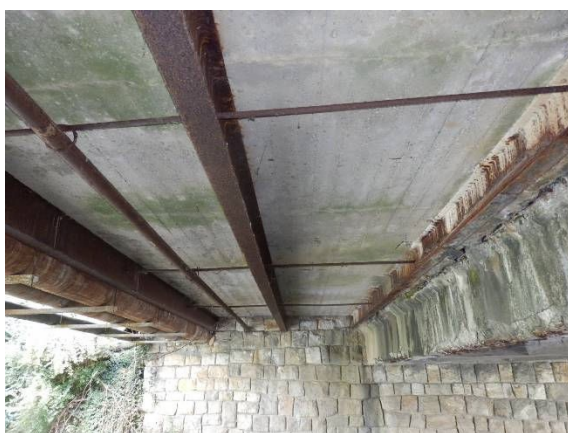
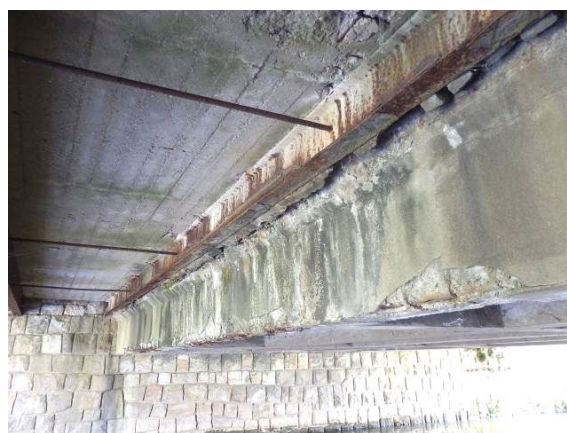
Na ľavej strane sú použité tri ocelové nosníky profilu I300 a jeden profil I320, na pravej strane sú dva ocelové nosníky profilu I280 a dva profily I300. Nosníky sú napadnuté celoplošnou koróziou, kde krajné nosníky u trámovej NK vykazujú vyšší stupeň korózie a nosník na pravej strane sa až rozpadá. Ocelové nosníky sú naprieč spojené tiahkami viz obr. 37.

Obr. 38 Poškodenie ocelového trámu vplyvom zatekania na pravej strane [20]

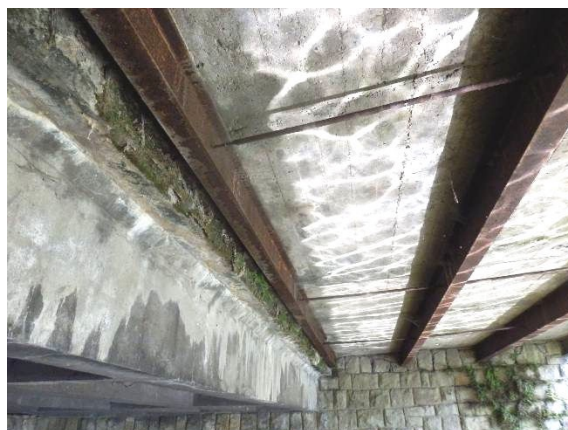
Obr. 39 Poškodenie ocelového trámu vplyvom zatekania na ľavej strane [20]

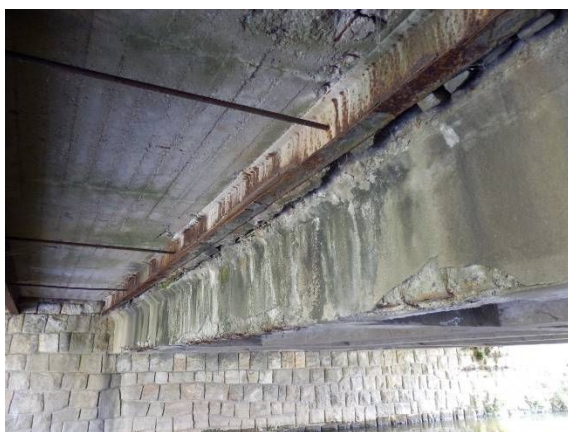
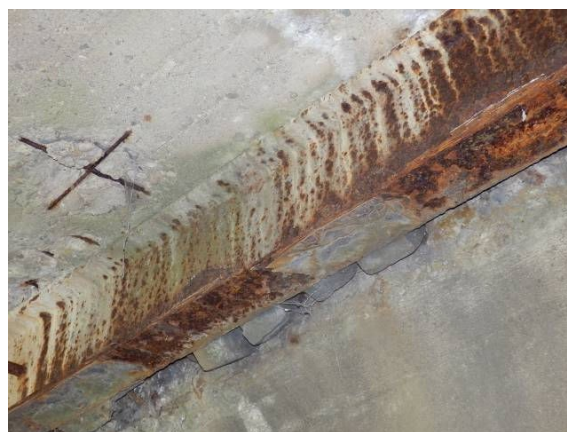
Vedľa ocelového obrubníku na pravej strane vozovky sú dva pásy kamenných riadkov viz obr. 42. Tieto kamenné kocky sú uložené na rímse trámového mostu, ktorá vplyvom zatekania degraduje a rozpadá sa viz obr. 44. Následkom čoho na niekoľkých miestach kamenné kocky prepadajú pretože rímša už neplní funkciu opory viz obrázky nižšie. V týchto najviac poškodených miestach hrozí nebezpečenstvo prepadnutia kola vozidla.

Obr. 45 Dôsledok rozpadnutej rímasy - kocky sa prepadajú [20]

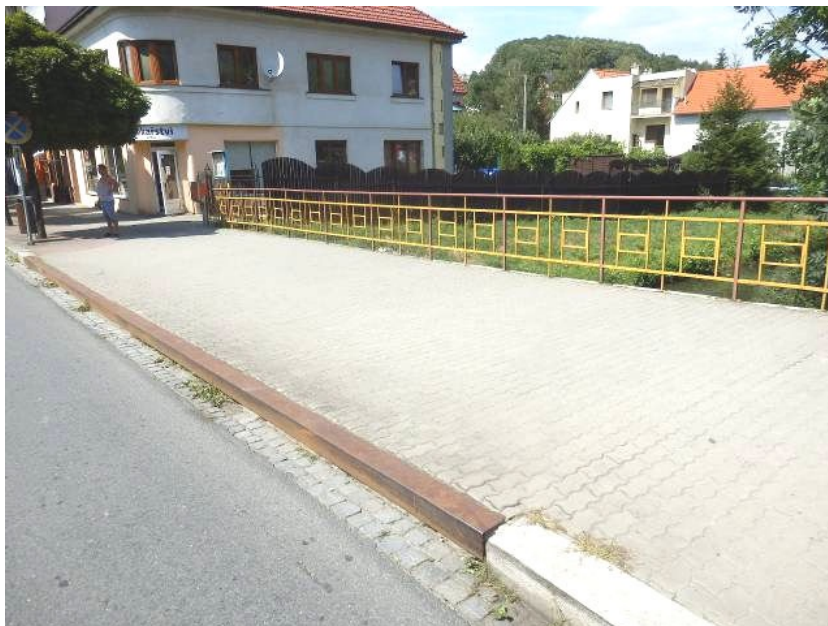
Chodníky na moste sú obojstranné, kde šírka chodníku v pravo (na vtoku) je cca 4,70 m, kryt je z betonovej zámkovej dlažby, obrubník je ocelový úholník tvaru L 140/140. V oblasti nad nosnou konštrukciou sa nevyskytujú známky výraznejších porúch (viz obr. 48), avšak za operov OP2 sú viditeľné známky sadnutia chodníku a v oblasti zábradlia zase vydutia.

Obr. 48 Pohľad na betonovú zámkovú dlažbu a ocelový obrubník chodníku na pravo [20]  
Šírka chodníku vlavo (na výtoku) je cca 4,60 m, kryt je z liateho asfaltu, ktorý trpí priečnymi trhlinami po celej dĺžke chodníku. Pozdĺž obruby je liaty asfalt rozpadnutý a v oblasti predmostia je prosedlý až o 0,10 m.

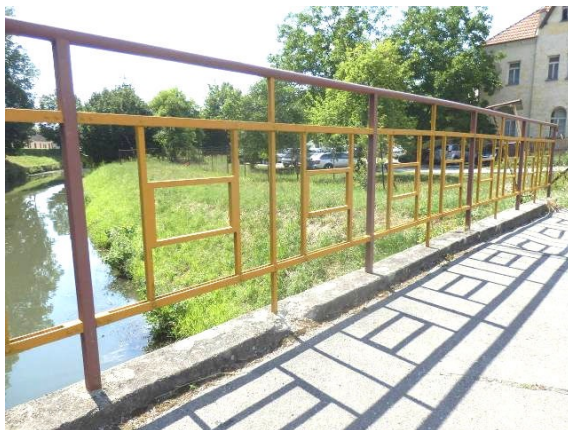
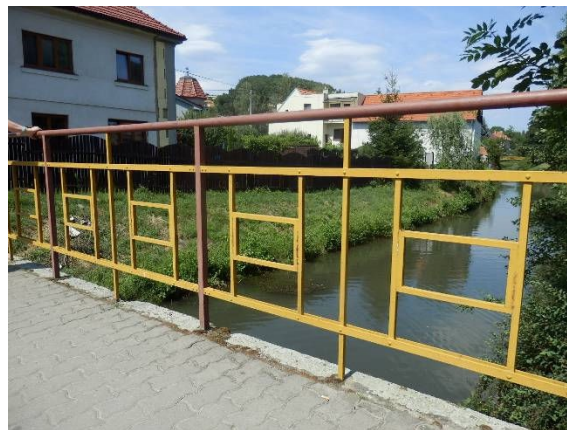
Na obidvoch stranách mostu je atypické ocelové zábradlie výšky 1,07 m a dĺžky cca 18 m, ktorého stĺpiky su zabetonované do ríms rozšírenej NK. Medzera medzi zvislým vyplnením zábradlia je až 180 mm viz obr. 50. Výška a ani výplň zábradlia nesplňujú požiadavky normy. Na niekoľkých miestach je zábradlie taktiež mierne zdeformované.

Obr. 50 Atypické zábradlie - pohľad z pravej a ľavej strany [20]

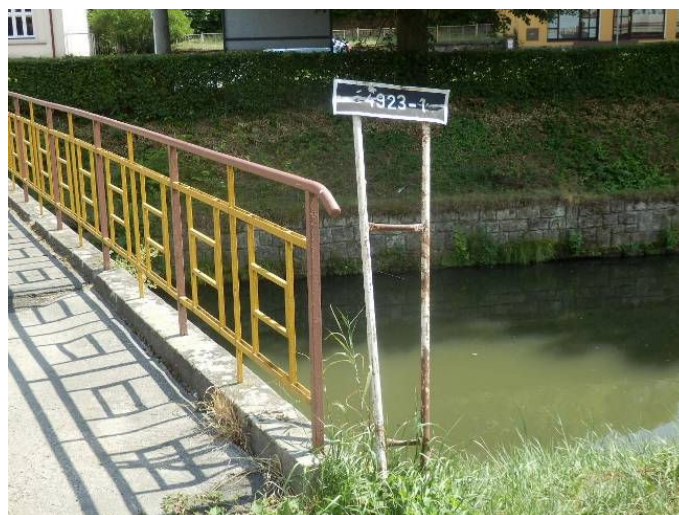
Dopravné značenie pozostáva len zo značky "daj prednosť v jazde" s dodatkovou tabulkou s vyznačením hlavnej a vedľajšej komunikácie viz obr. 25. Dopravné značenie s obmedzením zaťažiteľnosti na moste nie je. Ďalším nedostatkom je označenie mostu tabulkou s neplatným ev. číslom a absencia platného ev. čísla.

Obr. 51 Tabulka s neplatným evidenčným číslom [20]

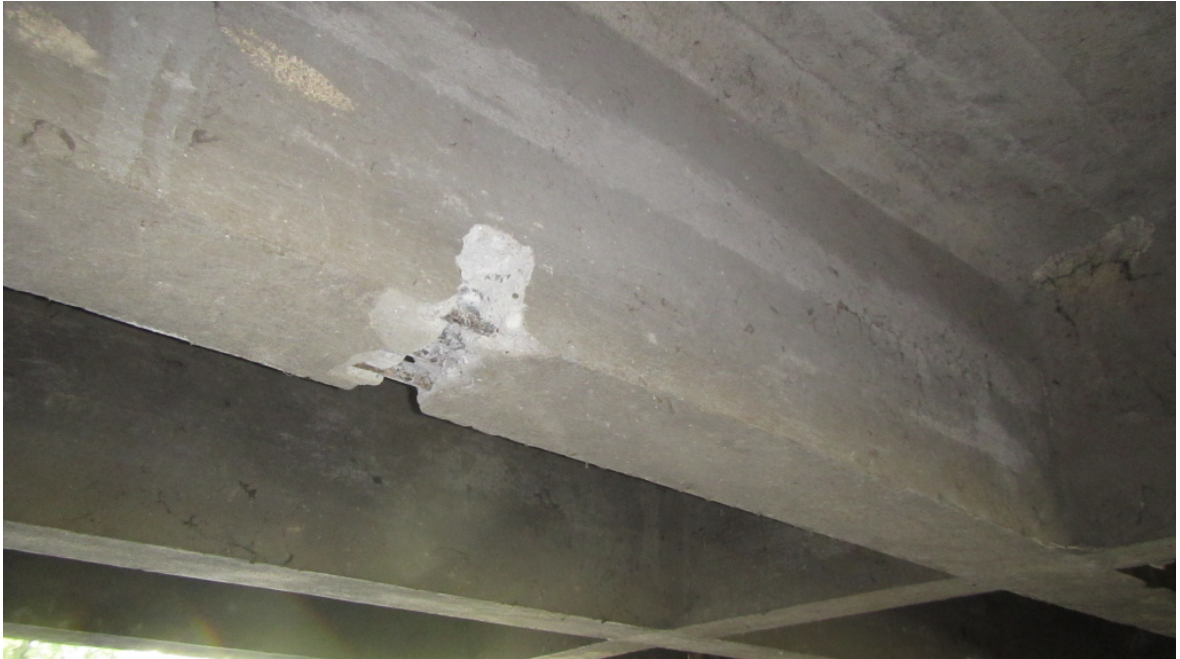
*Obr. 68 Pohľad na miesto vykonanej sondy T-2*

Overenie vyztuženia stredného trámu bolo vykonané profometrickou kontrolou s následným vykonaním sekanej sondy približne v strede rozpätia. Rovnakým postupom sa pristupovalo aj k zisteniu vyztuženia priečniku.

| | T-2 | SEKANÁ SONDA A PROFOMETRICKÁ KONTROLA PRE ÚČELY OVERENIA VYZTUŽENIA TRÁMU V STREDE ROZPÄTIA NA OHYBOVÉ ÚČINKY |
|--|---|---|
| | <p>Pohľad na skúšobné miesto vyztuženého stredného trámu uprostred rozpätia. Betón nevykazuje známky povrchovej degradácie či tvorbu trhlín. Meranie rozstupov jednotlivých prutov v spodnej vrstve s viditeľnou miernou povrchovou koróziou hlavnej výstuže.</p> | |

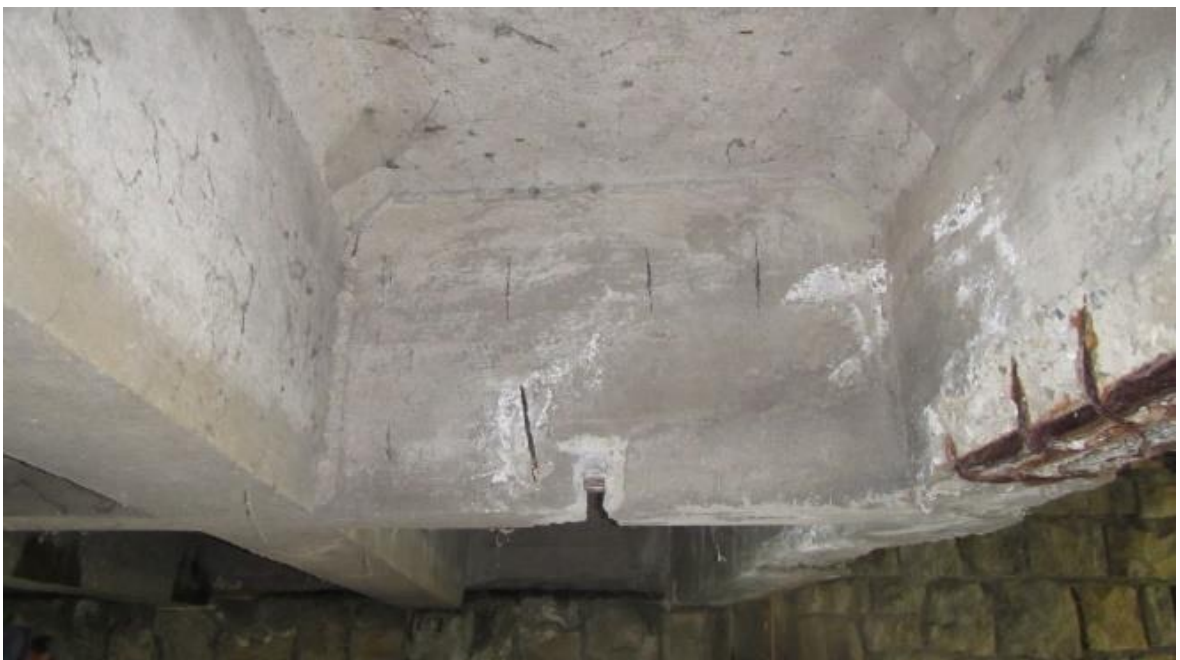
*Obr. 69 Pohľad na miesto vykonanej sondy P-1*

| <p>Pohľad na skúšobné miesto vyztuženia priečniku uprostred rozpätia. Betón nevykazuje známky povrchovej degradácie či tvorbu trhlín. Meranie rozstupov jednotlivých prutov v spodnej vrstve s viditeľnou miernou povrchovou koróziou hlavnej výstuže.</p> | | |

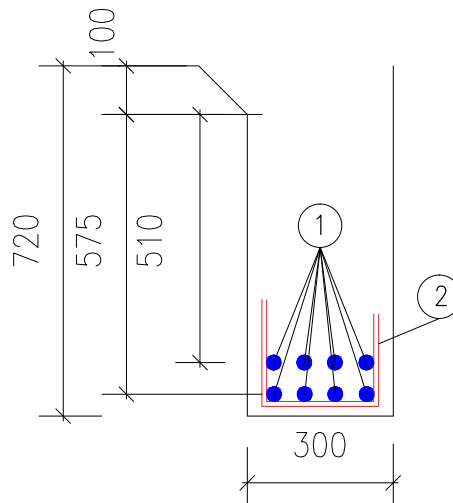
#### VYZTUŽENIE KRAJNÉHO TRÁMU NA OHYBOVÉ ÚČINKY V STREDU ROZPÄTIA - SONDA T-1

| Ohybová výztuž | <b>Spodná vrstva:</b> 4 hladké profily o $\varnothing$ 30 mm s krytím cca 30 mm s olabením profilu jednotlivých prutov na priemer 25, 22, 27, 28 mm<br><b>Horná vrstva:</b> 4 hladké profily o $\varnothing$ 30 mm s krytím cca 90 mm s olabením profilu jednotlivých prutov na priemer 26, 29, 30, 30 mm |
| Strmienky | hladký profil o $\varnothing$ 10 mm v osových vzdialenostiach jednotlivých strmienkov: 280, 200, 240, 290, 250, 240, 240, 270, 220, 240, 220, 340, 300 mm, strmienky sú väčšinou prekorodované |

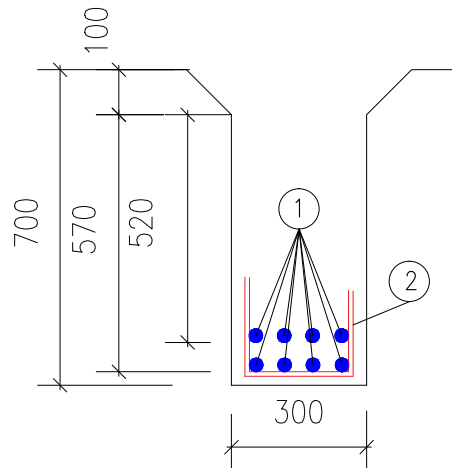
## VYZTUŽENIE STREDNÉHO TRÁMU NA OHYBOVÉ ÚČINKY V STREDU ROZPÄTIA - SONDA T-2

| Ohybová výztuž | <b>Spodná vrstva:</b> 4 hladké profily o $\varnothing$ 30 mm s krytím cca 20 mm s miernou povrchovou koróziou bez oslabenia profilu jednotlivých prutov<br><b>Horná vrstva:</b> 4 hladké profily o $\varnothing$ 30 mm s krytím cca 70 mm bez korózie |

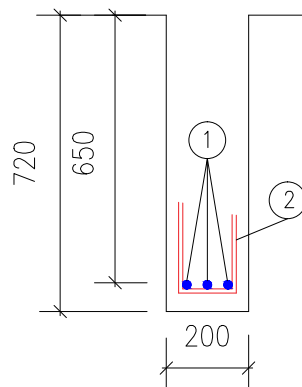
## VYZTUŽENIE PRIEČNIKU NA OHYBOVÉ ÚČINKY V STREDU ROZPÄTIA - SONTA P-1

| Ohybová výztuž | 3 hladké $\varnothing$ 20 mm s krytím cca 60 - 65 mm s miernou povrchovou koróziou bez oslabenia profilov jednotlivých prutov |

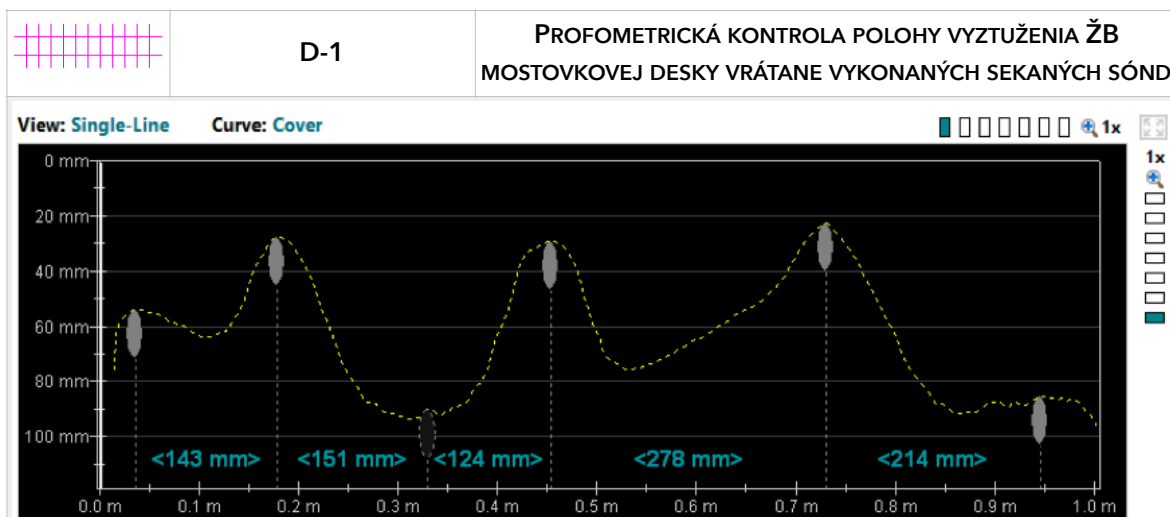
Záznam profometru mostovkovej desky v priečnom smere s vyznačenou polohou a krytím výstuže.

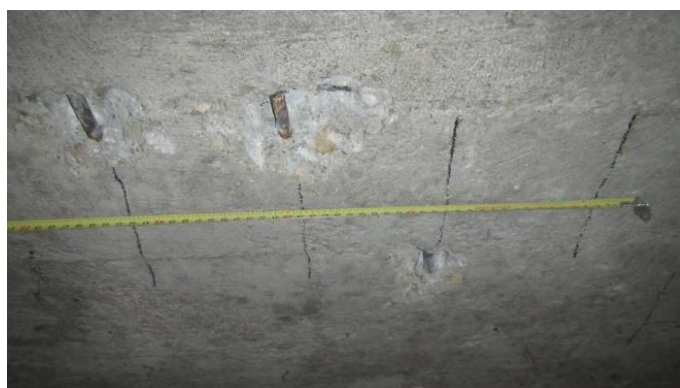
Pohľad na skúšobné miesto s viditeľne zakreslenou polohou výstuží na základe vykonanej profometrickej kontroly a následne vykonanej sekanej sondy pre účely overenia presného krytia a použitého druhu betonárskej výstuže. Je viditeľná mierna povrchová korózia.

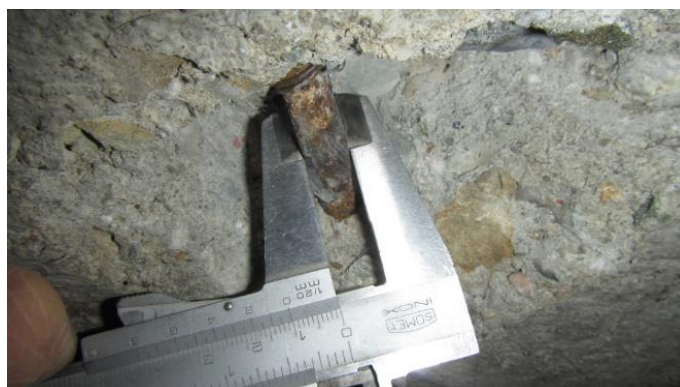
Meranie profilu pozdĺžnej hladkej výstuže posuvným meradlom. Výstuž je napadnutá povrchovou koróziou.

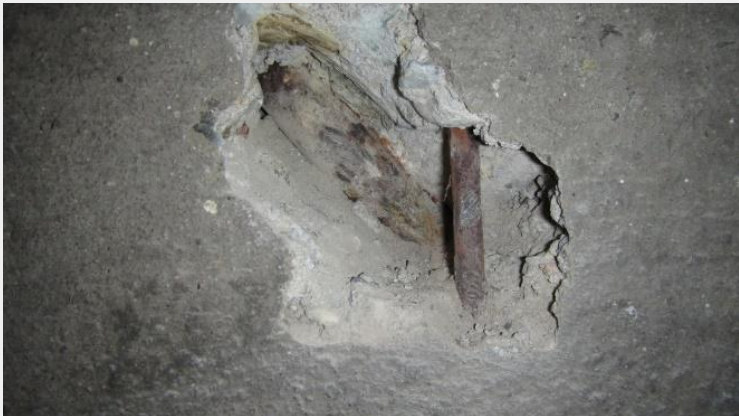
| | TS-1 | PROFOMETRICKÁ KONTROLA POLOHY VYZTUŽENIA ŽB KRAJNÉHO TRÁMU VRÁTANE VYKONANÝCH SEKANÝCH SÓND |
|---|---|---|
| Detailný pohľad na druhý nájdenny ohyb od podpory, ktorý sa križuje so strmienkom. Výztuž je napadnutá povrchovou koróziou. | | |

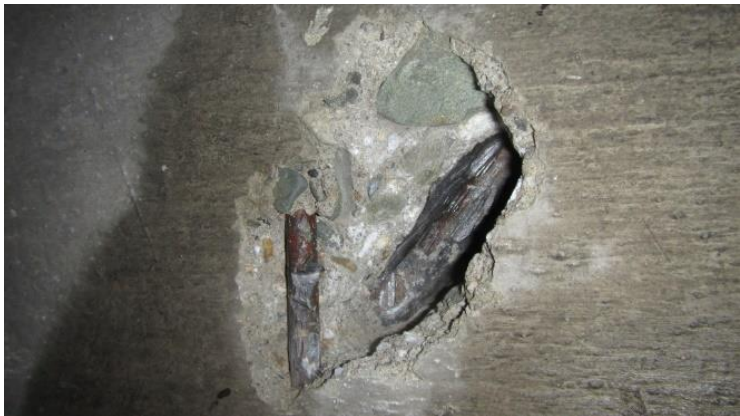
| | TS-2 | PROFOMETRICKÁ KONTROLA POLOHY VYZTUŽENIA ŽB STREDNÉHO TRÁMU VRÁTANE VYKONANÝCH SEKANÝCH SÓND |
|--|---|---|
| | Detailný pohľad na prvý nájdený ohyb od podpory, ktorý sa križuje so strmienkom. Výztuž strmienku je napadnutá povrchovou koróziou. Povrch ohybu vykazuje miernu koróziu | |

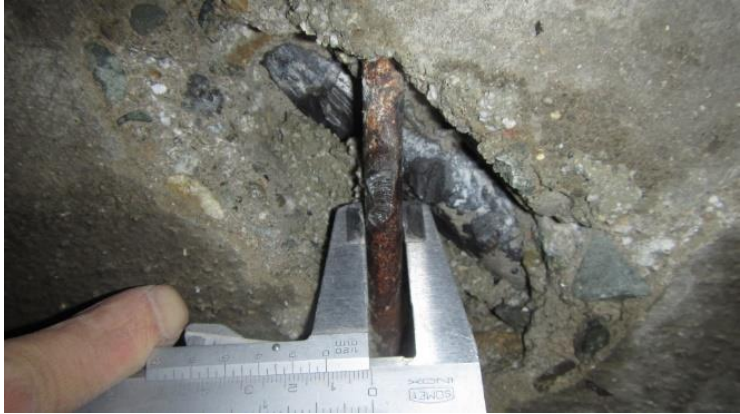
| | TS-2 | PROFOMETRICKÁ KONTROLA POLOHY VYZTUŽENIA ŽB STREDNÉHO TRÁMU VRÁTANE VYKONANÝCH SEKANÝCH SÓND |
|--|---|---|
| | Detailný pohľad na druhý nájdený ohyb od podpory, ktorý sa križuje so strmienkom. Výztuž strmienku je napadnutá povrchovou koróziou. Povrch ohybu bez väčšej korózie | |

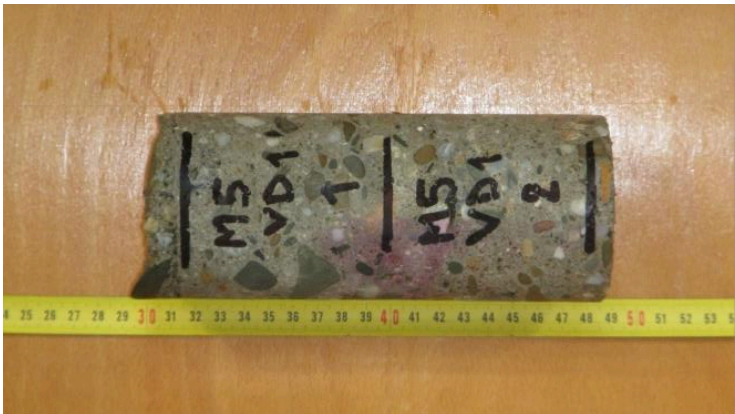
| Laboratórne foto jadrového vývrtu s vyznačenou polohou skúšobných telies (boli vyrobené 2 vzorky). Celková dĺžka vývrtu bola 165 mm = hrúbka desky. Použité kamenivo max. frakcie cca 32 mm, štruktúra betónu uspokojivá, vhodný tvarový index zŕn kameniva, betón s väčším výskytom pórov (veľkosť cca 3 - 5 mm) | | |

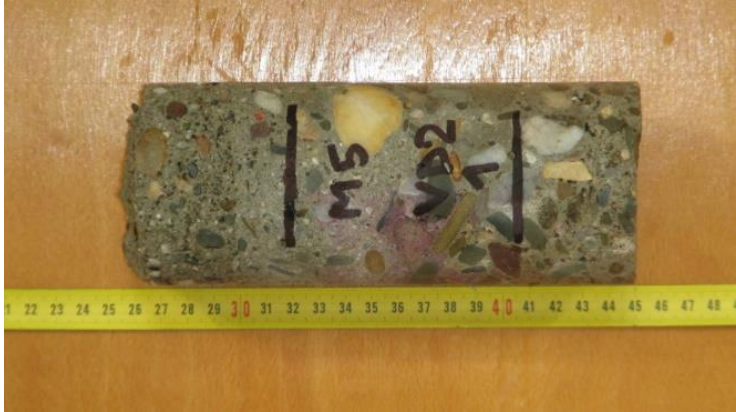
| Laboratórne foto jadrového vývrtu s vyznačenou polohou skúšobného telesa (bola vyrobená 1 vzorka). Celková dĺžka vývrtu bola 145 mm = hrúbka desky. Použité kamenivo max. frakcie cca 32 mm, štruktúra betónu uspokojivá, vhodný tvarový index zŕn kameniva, betón s väčším výskytom pórov (velkosť cca 3 - 5 mm) | | |

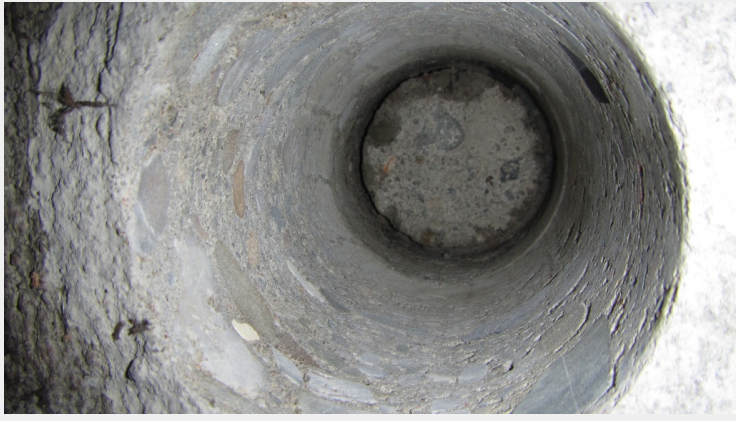
| Detailný pohľad do vnútra jadrového vývrtu nosnej ŽB medzitrámovej desky | | |

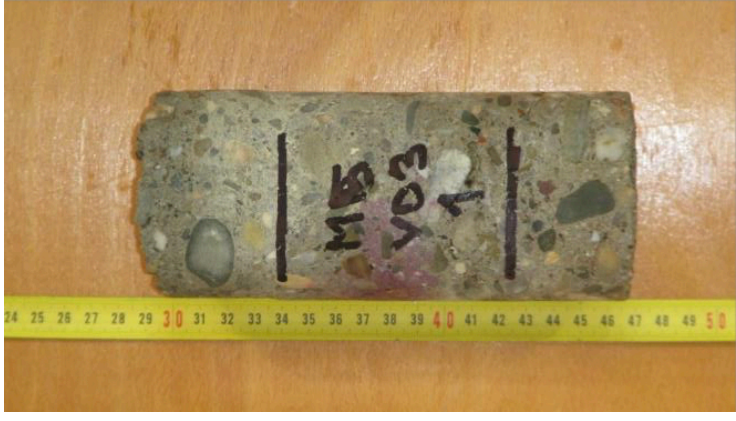
| Laboratórne foto jadrového vývrtu s vyznačenou polohou skúšobného telesa (bola vyrobená 1 vzorka). Celková dĺžka vývrtu bola 155 mm = hrúbka desky. Použité kamenivo max. frakcie cca 32 mm, štruktúra betónu uspokojivá, vhodný tvarový index zŕn kameniva, betón s väčším výskytom pórov (velkosť cca 3 - 5 mm) | | |

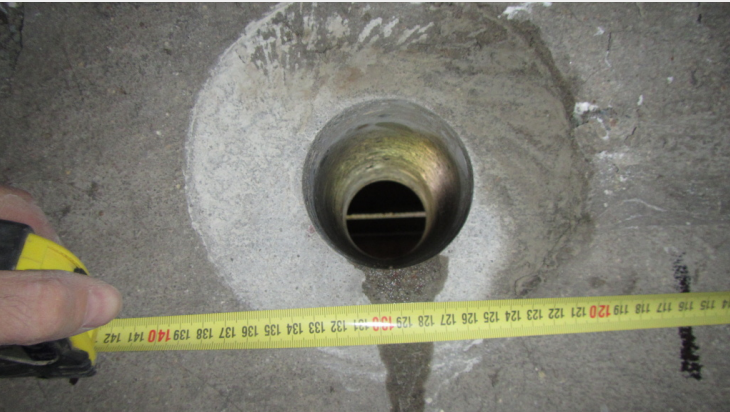
| → | VT-1 | JADROVÝ VÝVRT Ø 75 MM VEDENÝ VODOROVNE CEZ CELÚ HRÚBKU (ŠÍRKU) KRAJNÉHO ŽB TRÁMU |
|---|---|---|
| | <p>Pohľad na skúšobné miesto krajného trámu s viditeľne zakreslenou polohou výztuží na základe vykonanej profometrickej kontroly s následným vykonaním jadrového vývrtu</p> | |

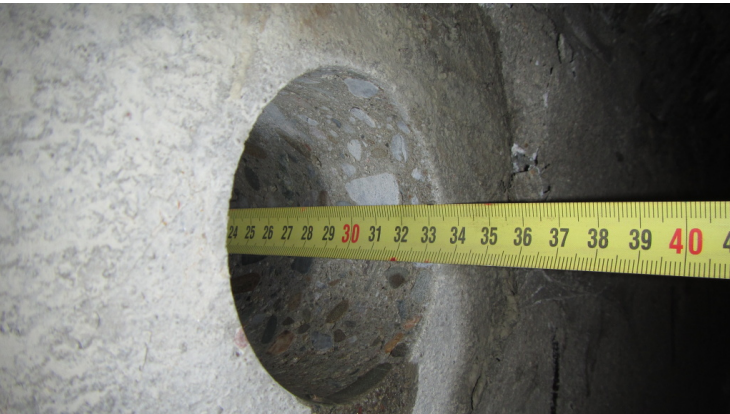
| → | VT-1 | JADROVÝ VÝVRT Ø 75 MM VEDENÝ VODOROVNE CEZ CELÚ HRÚBKU (ŠÍRKU) KRAJNÉHO ŽB TRÁMU |
|---|---|---|
| | <p>Meranie hĺbky vývrtu zvinovacím metrom po odobratí vzorku betónu z krajného nosného trámu na pravej (vtokovej) strane</p> | |

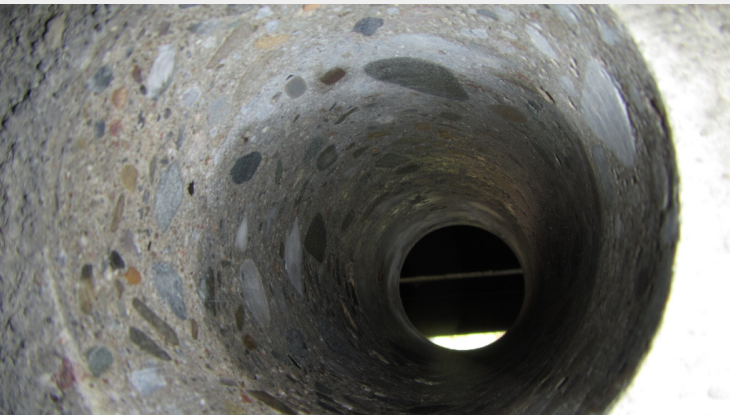
| → | VT-1 | JADROVÝ VÝVRT Ø 75 MM VEDENÝ VODOROVNE CEZ CELÚ HRÚBKU (ŠÍRKU) KRAJNÉHO ŽB TRÁMU |
|---|---|---|
| | <p>Detailný pohľad do vnútra jadrového vývrtu nosného krajného trámu na pravej (vtokovej) strane</p> | |

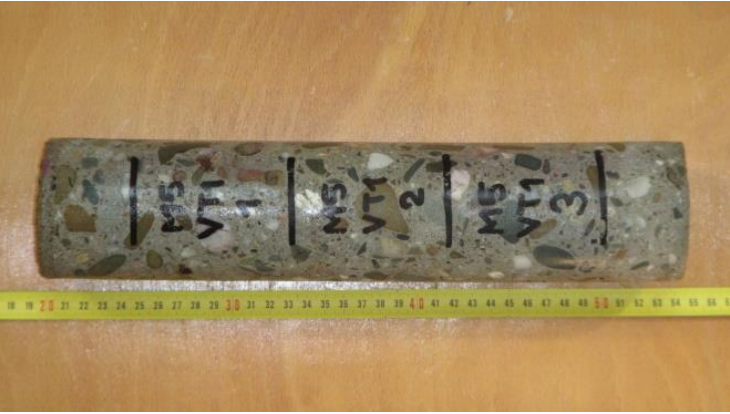
| → | VT-1 | JADROVÝ VÝVRT Ø 75 MM VEDENÝ VODOROVNE CEZ CELÚ HRÚBKU (ŠÍRKU) KRAJNÉHO ŽB TRÁMU |
|---|---|---|
| | <p>Laboratórne foto jadrového vývrtu s vyznačenou polohou skúšobných telies (boli vyrobené 3 vzorky). Celková dĺžka vývrtu bola 325 mm = šírka trámu. Použité kamenivo max. frakcie cca 32 mm, štruktúra betónu uspokojivá, vhodný tvarový index zrn kameniva, betón s nízkym výskytom pórov a dutín (veľkosť cca 3 - 5 mm), na vonkajšom líci trámu omietka hrúbky cca 8 mm</p> | |

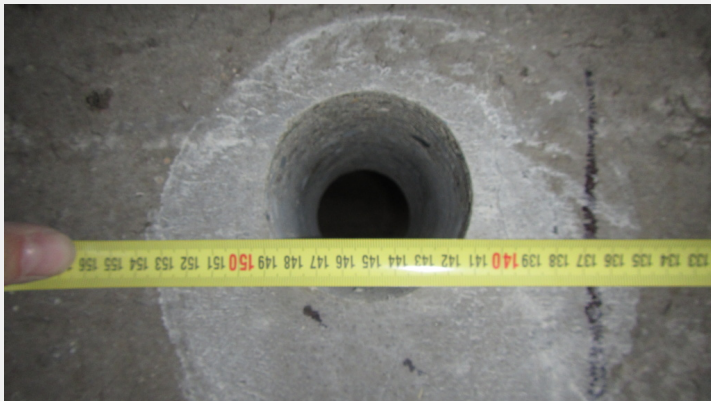
| Pohľad na skúšobné miesto stredného trámu s viditeľne zakreslenou polohou výztuží na základe vykonanej profometrickej kontroly s následným vykonaním jadrového vývrtu | | |

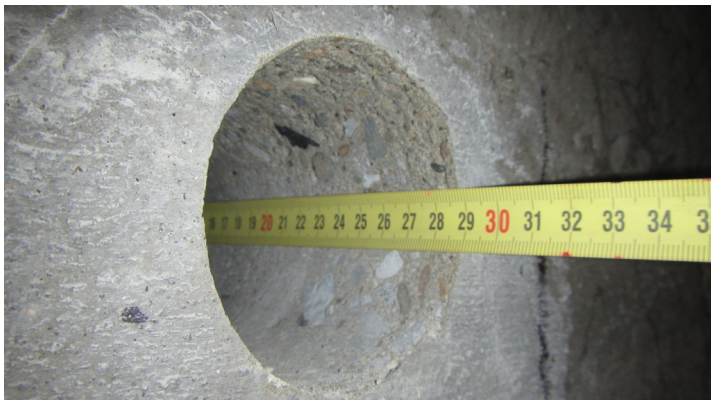
| Meranie hĺbky vývrtu zvinovacím metrom po odobratí vzorku betónu zo stredného nosného trámu na pravej (vtokovej) strane | | |

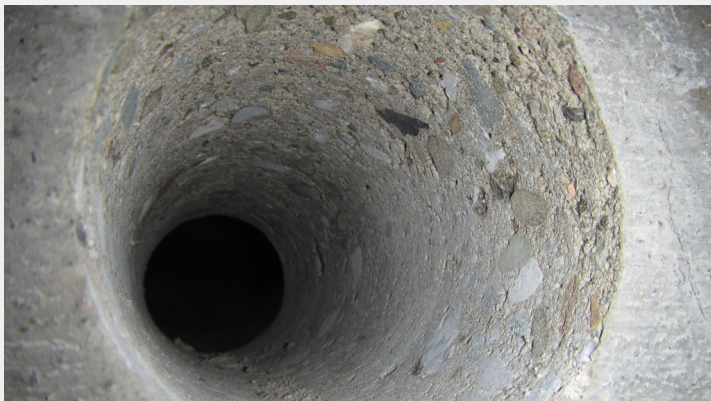
| Detailný pohľad do vnútra jadrového vývrtu nosného stredného trámu na pravej (vtokovej) strane | | |

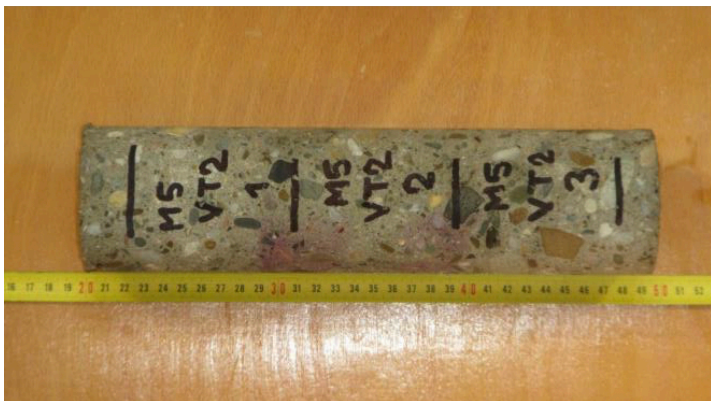
| Laboratórne foto jadrového vývrtu s vyznačenou polohou skúšobných telies (boli vyrobené 3 vzorky). Celková dĺžka vývrtu bola 285 mm = šírka trámu. Použité kamenivo max. frakcie cca 32 mm, štruktúra betónu uspokojivá, vhodný tvarový index zŕn kameniva, betón s nízkym výskytom pórov a dutín (veľkosť cca 3-5 mm), na vonkajšom líci trámu omietka hrúbky cca 8 mm | | |

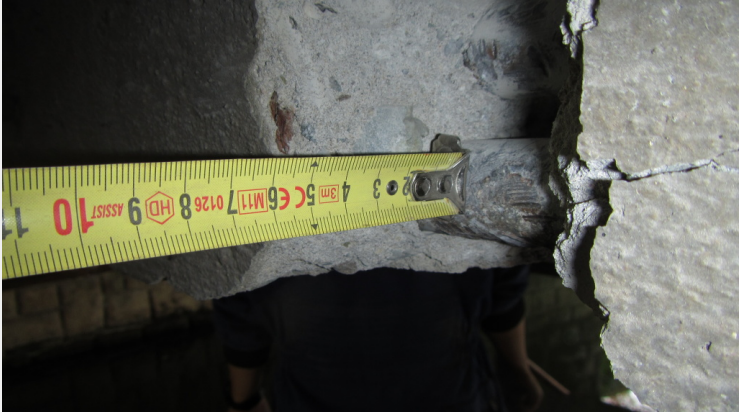
| | T-2 | SEKANÁ SONDA A PROFOMETRICKÁ KONTROLA PRE ÚČELY OVERENIA VYZTUŽENIA TRÁMU V STREDE ROZPÄTIA NA OHYBOVÉ ÚČINKY |
|--|---|---|
| | <p>Meranie krycích vrstiev betónu zvinovacím metrom.</p> | |

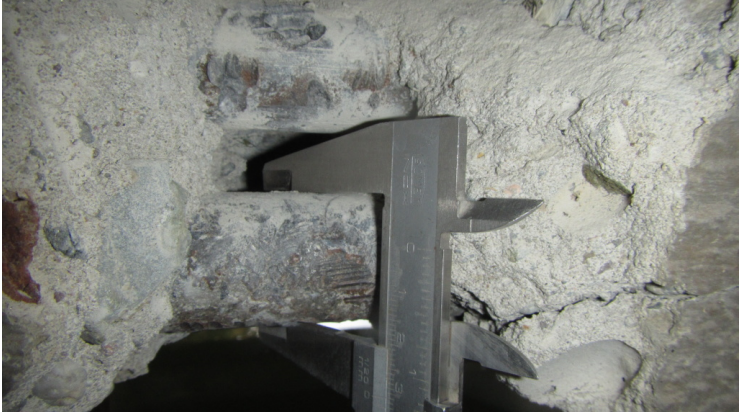
| | T-2 | SEKANÁ SONDA A PROFOMETRICKÁ KONTROLA PRE ÚČELY OVERENIA VYZTUŽENIA TRÁMU V STREDE ROZPÄTIA NA OHYBOVÉ ÚČINKY |
|--|---|---|
| | <p>Meranie priemeru hlavnej výstuže posuvným meradlom</p> | |

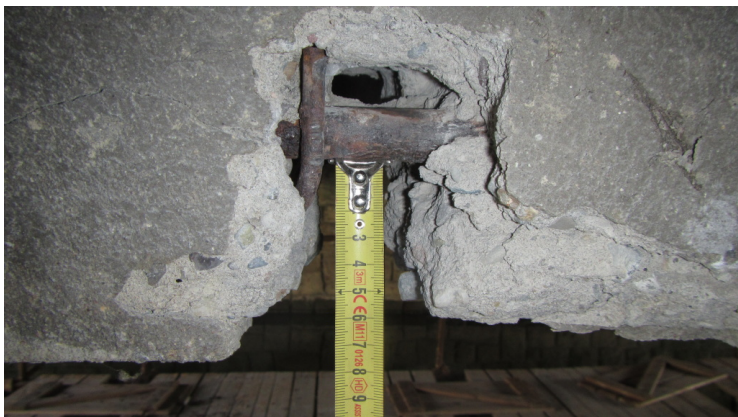
| <p>Meranie krycích vrstiev betónu zvinovacím metrom.</p> | | |

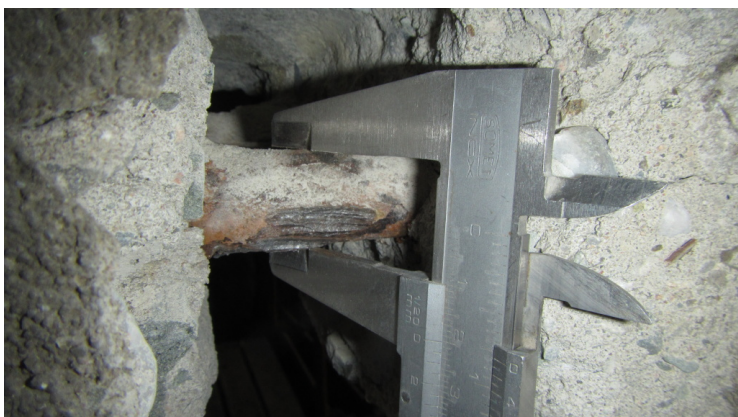
| <p>Meranie priemeru hlavnej výstuže posuvným meradlom s viditeľnou povrchovou koróziou</p> | | |

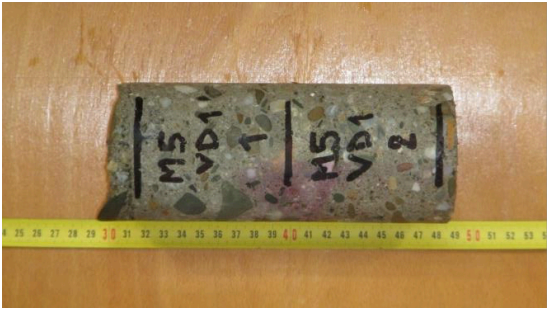
| ● | VD-1 | hĺbka karbonatácie<br>betónu zo<br>spodného líca ŽB<br>mostovkovej desky | | 55 - 60 mm |

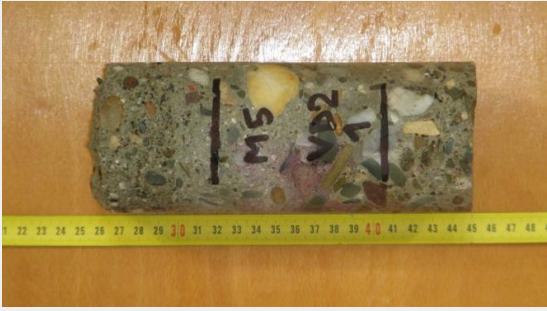
| ● | VD-2 | hĺbka karbonatácie<br>betónu zo<br>spodného líca ŽB<br>mostovkovej desky | | 50 - 55 mm |

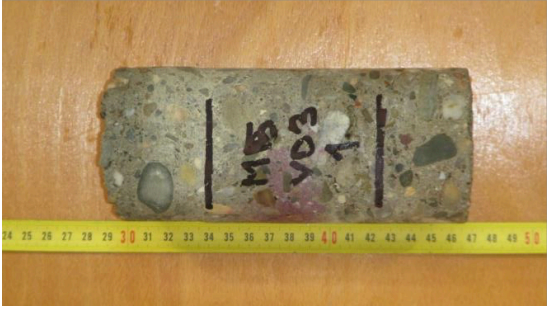
| ● | VD-3 | hĺbka karbonatácie<br>betónu zo<br>spodného líca ŽB<br>mostovkovej desky | | 65 - 70 mm |

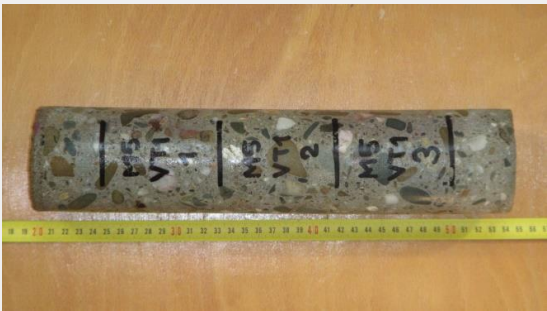
| ➔ | VT-1 | hĺbka karbonatácie<br>betónu na<br>vonkajšom líci<br>trámu | | 45 mm |
| | | hĺbka karbonatácie<br>betónu na<br>vnútornom líci<br>trámu | | 50 - 55 mm |

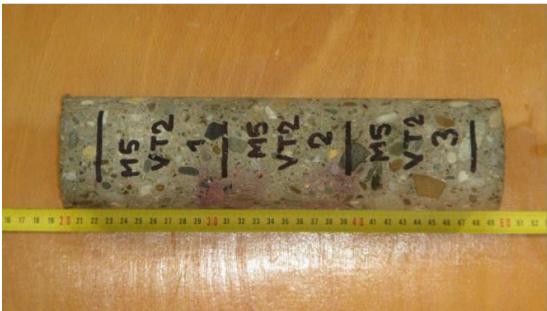
| ➔ | VT-2 | hĺbka karbonatácie<br>betónu na oboch<br>stranách trámu | | 80 - 85 mm |
